The Rail Safety Inspection Office

### **Investigation Report of Railway Accident**

Collision of regional passenger train No. 2710 with a tractor at the level crossing  
P8139 between Strážnice and Veselí nad Moravou stations

č. j.: 6-2907/2016/DI

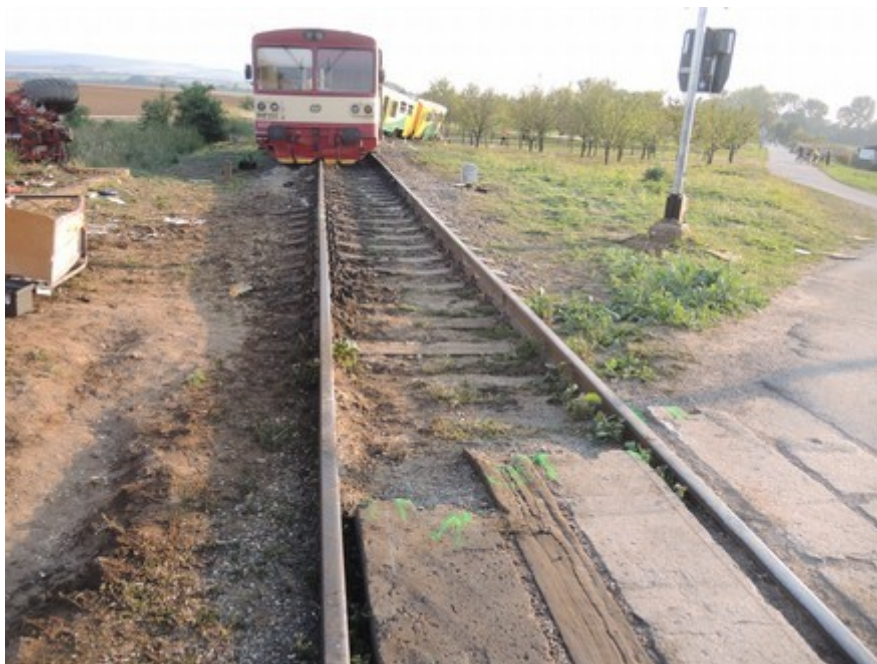
- Skupina události: nehoda.
- Vznik události: 13. 9. 2016, 13.13 h.
- Popis události: střetnutí vlaku Os 2710 s traktorem s přívěsem.
- Dráha, místo: dráha železniční, regionální, železniční přejezd P8139 v km 4,982 mezi železničními stanicemi Strážnice a Veselí nad Moravou.
- Zúčastnění: Správa železniční dopravní cesty, státní organizace (provozovatel dráhy);  
České dráhy, a. s. (dopravce vlaku Os 2710);  
řidič traktoru.
- Následky: 1 usmrčený a 9 zraněných;  
celková škoda 13 690 000 Kč.
- Bezprostřední příčiny:
- nedovolené vjetí traktoru na železniční přejezd v době, kdy se k němu blížil vlak a byla dávana zvuková i světelná výstraha dvěma červenými střídavě přerušovanými světly signálu přejezdového zabezpečovacího zařízení.
- Příspějící faktory:
- nebyly Drážní inspekcí zjištěny.
