Závěrečná zpráva o výsledcích šetření mimořádné události

Střetnutí vlaku Os 14212 s nákladním automobilem na železničním přejezdu
P8251, mezi železniční stanicí Lípa nad Dřevnicí a zastávkou
Želechovice nad Dřevnicí

Accident and incident investigation report

Collision of the regional passenger train No. 14212 with a lorry at the level
crossing No. P8251 between Lípa nad Dřevnicí station and
Želechovice nad Dřevnicí railway stop

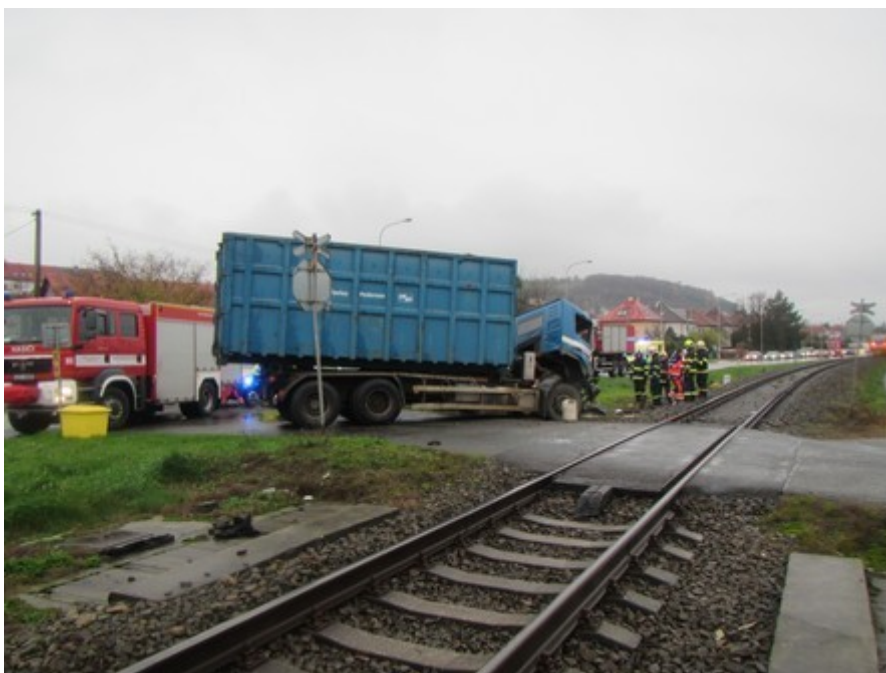
Zdroj: HZS Zlínského kraje

Popis události: střetnutí vlaku Os 14212 s nákladním automobilem.

- nedovolený vjezd nákladního automobilu na železniční přejezd P8251 v době, kdy se k němu blížil vlak Os 14212.
