The Rail Safety Inspection Office

## **Závěrečná zpráva o výsledcích šetření mimořádné události**

### **Accident and incident investigation report**

Jumping out of a passenger from the moving long distance passenger train  
No. 888 between Třebovice v Čechách and Česká Třebová stations

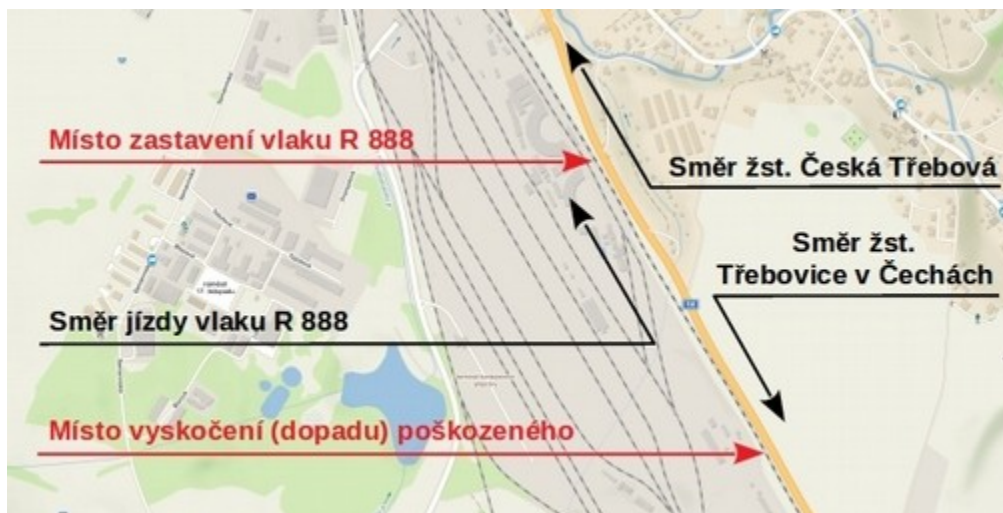
Obr. č. 2: Schéma místa vzniku MU

Ohledáním místa MU bylo zjištěno, že vlak R 888 zastavil na 2. TK mezi žst. Třebovice v Čechách a Česká Třebová čelem HDV v km 1,849, tj. 888 metrů za místem, kde cestující z vlaku vyskočil. Vlak byl sestaven celkem z 5 TDV a HDV. Ohledáno bylo TDV č. 61 54 20 70 516 – 7 řady Bee<sup>238</sup> vlaku, dotčené vznikem MU. Byly zjištěny krevní stopy poškozeného kolem levých dveří na předním představku ve směru jízdy vlaku, ze kterých poškozený vyskočil. U těchto dveří byla stržená plomba na páce pro nouzové ovládání dveří, na stěně u této páky byly krevní stopy poškozeného. Dále pokračovaly krevní stopy do chodby TDV.

Byla zjištěna stržená plomba u záchranné brzdy v kupé č. 9, kterou aktivovala průvodčí po vyskočení poškozeného z vlaku. Poškozený vyskočil do prostoru mezi 1. a 2. TK, vlevo ve směru jízdy vlaku, ze dveří na předním představku TDV ve směru jízdy vlaku. První stopa po vyskočení poškozeného a kontaktu s kolejištěm byla v km 2,737, tělo se nacházelo o 49 metrů dále mezi traťovými kolejemi ve směru jízdy vlaku. Mezi první stopou, tělem a dále se nacházely osobní věci poškozeného. V kupé, kde seděl poškozený, se nacházely jeho osobní věci.
