Zpráva o výsledcích šetření příčin a okolností vzniku mimořádné události

Investigation Report of Railway Accident

Unauthorized movement of regional passenger train No. 8616 behind the signal Lc3, collision with a buffer stop, consequent derailment and entry into the passenger hall at Praha Masarykovo nádraží station

č. j.: 6-2213/2015/DI

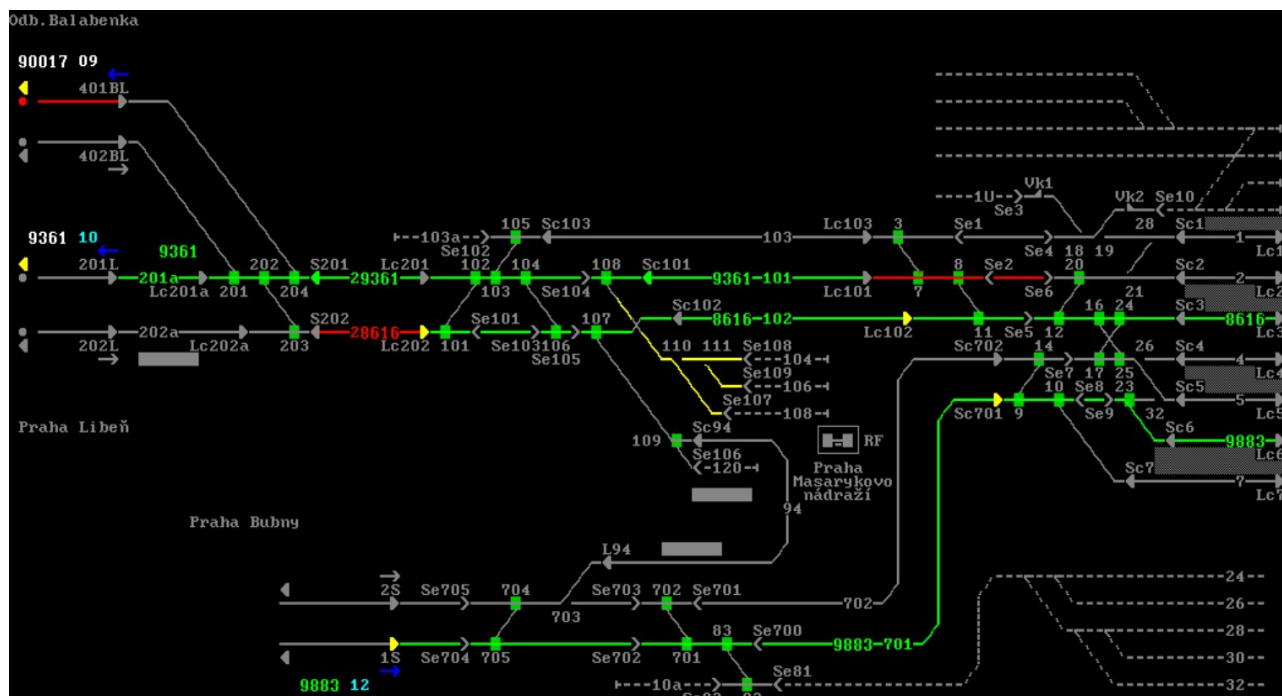
Obr. č. 8: Archiv SZZ Praha Mas. n.: vlak Os 8616 je na 202. SK

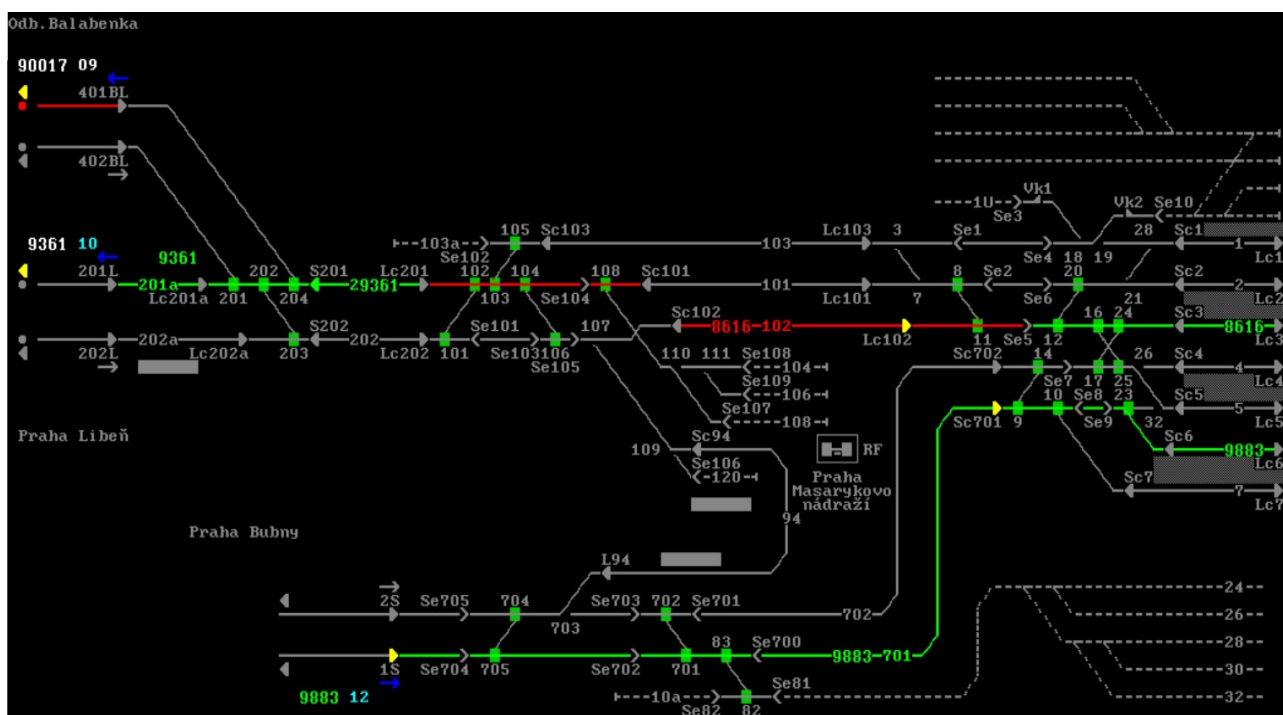
Obr. č. 9: Archiv SZZ Praha Mas. n.: vlak Os 8616 je na 102. SK

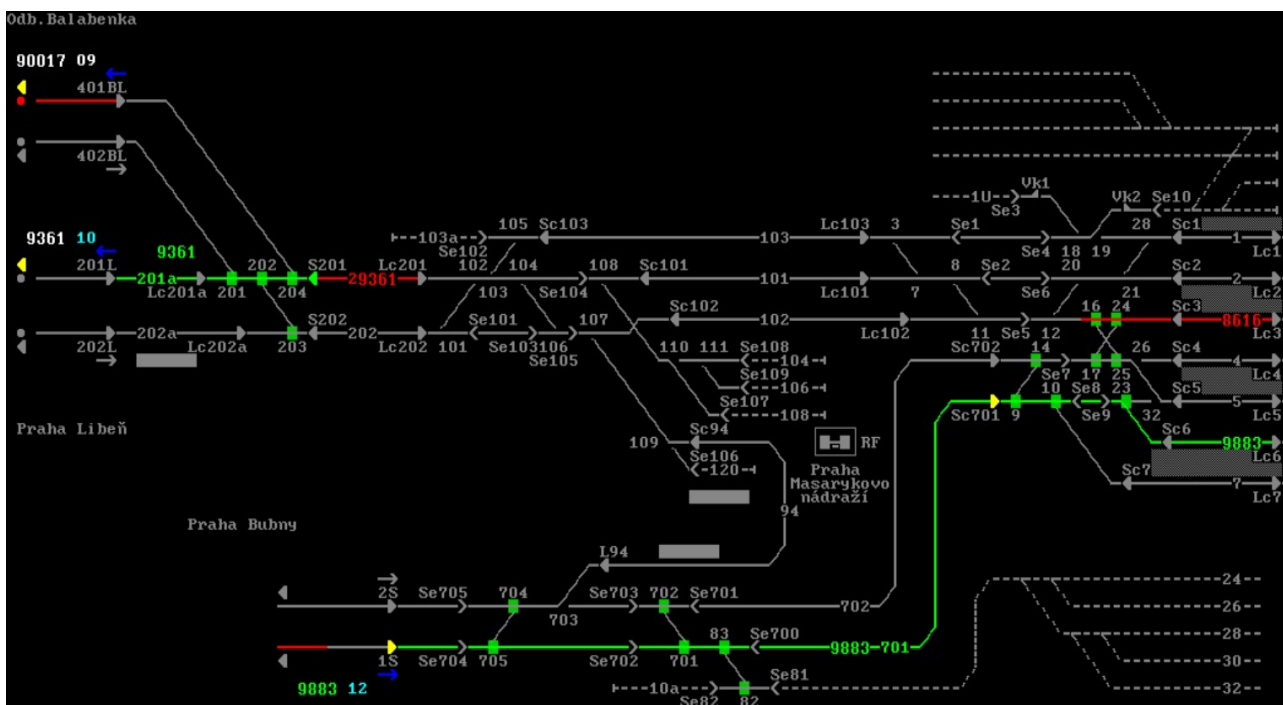
Obr. č. 10: Archiv SZZ Praha Mas. n.: vlak Os 8616 je na 3. SK

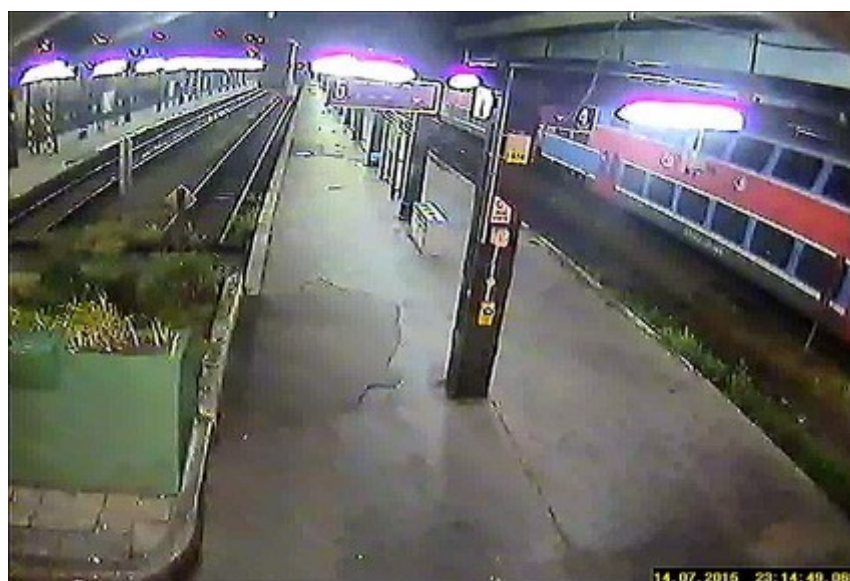
Obr. č. 13: Snímek ze záznamu KAMERY 3

- 23:14:37 h, zhasnutí vnitřního osvětlení v celém vlaku;
- 23:14:39 h, úplné zastavení vlaku;
- 23:17:08 h, civilní osoba rozbíjí hozeným předmětem okno v prostoru pro cestující ve vloženém voze a nahlíží dovnitř;

- 23:18:17 h, osoba v oranžových montérkách s reflexními pruhy nahlíží rozbitým oknem do vloženého vozu;
- 23:24:30 h, ohledání vlaku Os 8616 přítomnými policisty;

- 23:36:53 h, ohledání spodní části vlaku Os 8616 a koleje přítomnými hasiči;
- 23:57:00 h, ohledání vnějšku vlaku Os 8616 přítomnou osobou pověřenou provozovatelem dráhy a dopravcem šetřením MU.

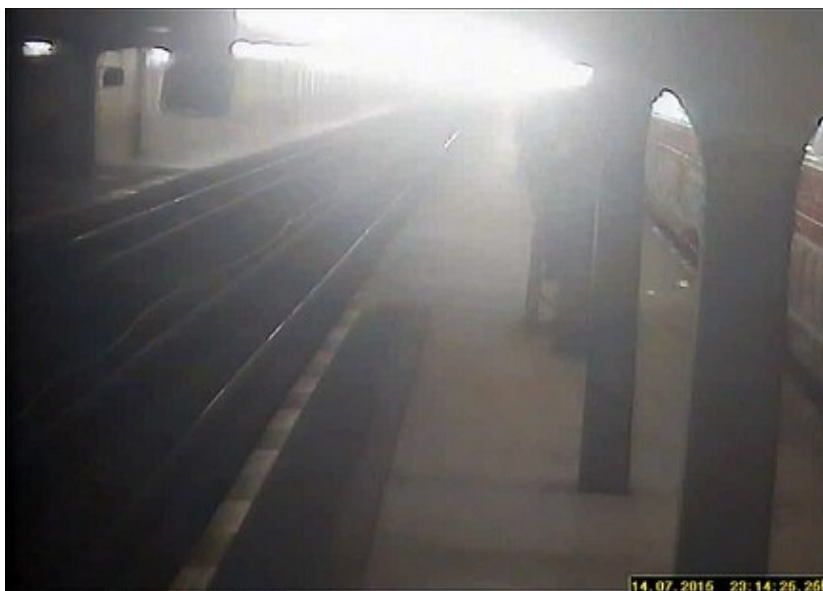
Obr. č. 14: Snímek ze záznamu KAMERY 4

- 23:14:20 h, čelo vlaku Os 8616 vjíždí do záběru zprava;
- 23:14:32 h, konec vlaku Os 8616 je naposledy viditelný v záběru;

- 23:21:20 h, od areálu České pošty krácejí dva policisté po I. nástupišti směrem k hale;
- 23:22:45 h, od areálu České pošty z I. nástupiště vstupují do kolejiště dva policisté, přecházejí 1. SK a 2. SK a odcházejí po II. nástupišti směrem k hale;
- 23:24:43 h, od areálu České pošty krácejí po I. nástupišti tři hasiči směrem k hale.

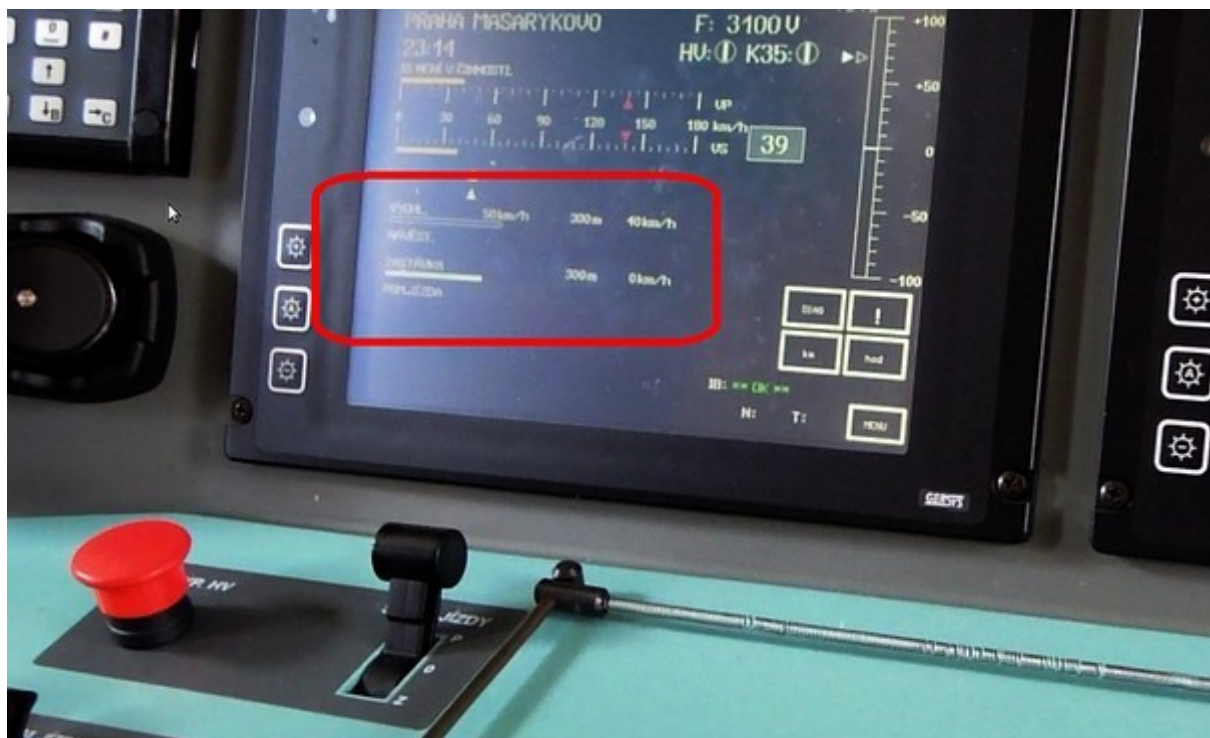
Na obrazovce provozního a diagnostického monitoru se v režimu jízdy „CB“ zobrazuje mj. vzdálenost k nejbližšímu místu pravidelného zastavení případně k nejbližšímu návěstidlu včetně jeho návěsti. Naopak v režimu jízdy „A“ tyto informace chybí a jsou nahrazeny textovým hlášením o provozním stavu AVV a jeho pohotovosti k aktivaci režimu „CB“. Zvolený režim jízdy vyplývá z informací zobrazovaných na provozním a diagnostickém monitoru.

Obr. č. 17: Při aktivním režimu „CB“ je zobrazena v označeném poli informace o vzdálenosti k místu automatického zastavení a zároveň k návěstidlu Lc3 (v tomto případě 300 m)

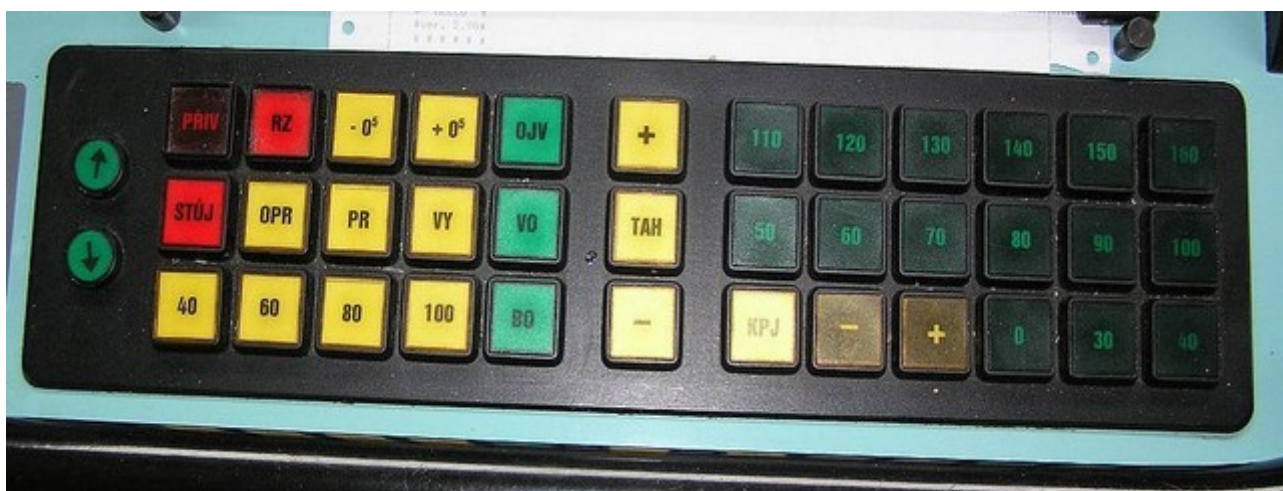
Obr. č. 25: Klávesnice ARR&AVV. V pravé části jsou tlačítka pro přímé zadání rychlosti. Tlačítka v levé polovině jsou využívána při jízdě s aktivním režimem „CB”. Zdroj: DI
