The Rail Safety Inspection Office

Investigation Report of Railway Accident

Collision of freight train No. 82100 with a car at level crossing No. P7953
between Uherský Ostroh and Ostrožská Nová Ves stations

Friday, 14th August 2015

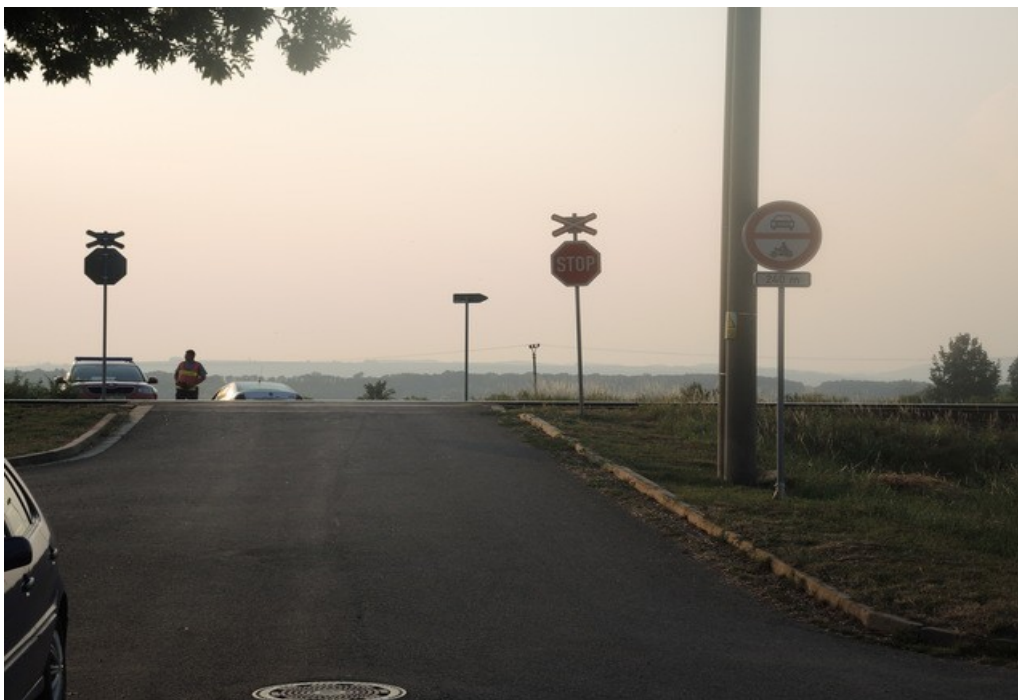
Popis události: střetnutí vlaku Mn 82100 s osobním automobilem na železničním přejezdu.

Následky: 2 usmrcené osoby;
2 zraněné osoby;
celková škoda 181 360 Kč.

- nedovolený vjezd osobního automobilu na železniční přejezd v době, kdy se k němu blížil vlak.

- Root cause: none.
- Recommendations:
- 1) Addressed to infrastructure manager Správa železniční dopravní cesty, s. o.:
- it is recommended to change level crossing system of level crossing No. P7953 to level crossing system equipped with barriers;
