Zpráva o výsledcích šetření příčin a okolností vzniku mimořádné události

Vykolejení 4. a 5. svazku kolejových polí na podvozcích vzor 53 řazených
ve vlaku Pn 164203, v km 259,992, na dráze železniční, celostátní, mezi
železničními stanicemi Víkaneč a Golčův Jeníkov

Investigation Report of Railway Accident

Derailment of bogies type 53 loaded with rails on sleepers on freight train
No. 164203 between Víkaneč and Golčův Jeníkov stations

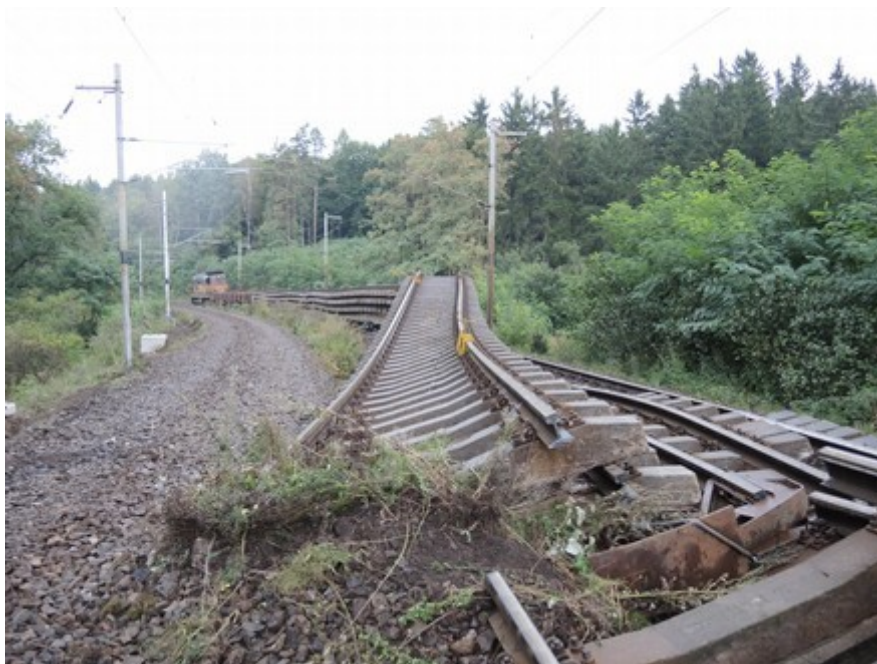
- Skupina události: nehoda.
- Vznik události: 14. 9. 2015, 8.20 h.
- Popis události: vykolejení 4. a 5. svazku kolejových polí na podvozcích vzor 53.
- Dráha, místo: dráha železniční, celostátní, trať 324 Brno hl. n. – Kutná Hora hl. n., km 259,992 mezi žst. Víkaneč a Golčův Jeníkov.
- Zúčastnění: Správa železniční dopravní cesty, státní organizace (provozovatel dráhy);
ČD Cargo, a. s. (dopravce vlaku Pn 164203).
- Následky: bez zranění;
celková škoda 83 000 Kč.
- Bezprostřední příčiny:
- blíže nespecifikovaná technická závada na podvozcích vzor 53.
- Prispívající faktor mimořádné události byl:
- nebyly Dražní inspekci zjištěny.
- Zásadní příčiny:
- nebyly Dražní inspekci zjištěny.
