## **Závěrečná zpráva o výsledcích šetření mimořádné události**

Nezajištěná jízda vlaků Os 5815 a Os 5810 v žst. Praha-Horní Počernice

### **Accident and incident investigation report**

Unsecured movement of the regional passenger trains No. 5815 and No. 5810  
at Praha-Horní Počernice station

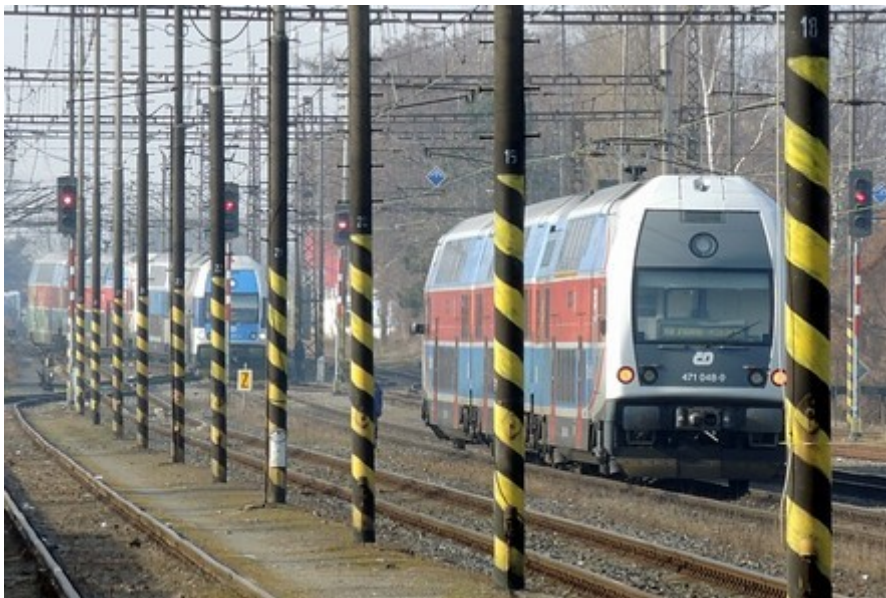
Popis události: vjezd vlaku Os 5815 na 2. staniční kolej žst. Praha-Horní Počernice proti odjíždějícímu vlaku Os 5810.

- jízda vjíždějícího vlaku Os 5815 na jinou kolej, než pro něj byla určena, proti současně odjíždějícímu vlaku Os 5810.
