## **Závěrečná zpráva o výsledcích šetření mimořádné události**

Vykolejení drážního vozidla za jízdy vlaku Os 21221 v dopravně  
D3 Kamenice nad Lipou

## **Accident and incident investigation report**

Derailment of the rolling stock of the regional passenger train No. 21221 at  
Kamenice nad Lipou operating control point

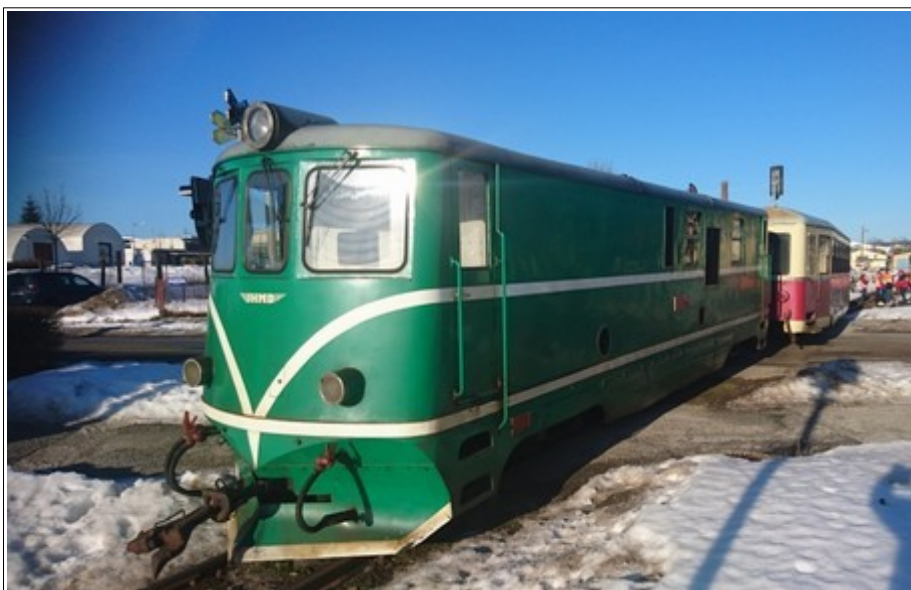
Zdroj: DI

Popis události: vykolejení drážního vozidla za jízdy vlaku Os 21221.

Dráha, místo: dráha železniční, kategorie regionální, Jindřichův Hradec – Obrataň, dopravna D3 Kamenice nad Lipou, výhybka č. 2, km 20,244.

Následky: bez zranění;  
celková škoda 53 809 Kč.

- neodstranění prostředku pro zajištění drážního vozidla proti ujetí – zarážky z kolejnice před uvedením drážních vozidel vlaku Os 21221 do pohybu.
