## **Závěrečná zpráva o výsledcích šetření mimořádné události**

Vykolejení 4 tažených drážních vozidel za vjezdu vlaku Pn 56118 do železniční stanice Praha-Vršovice seřadovací nádraží

## **Accident and incident investigation report**

The derailment of four rolling stocks of the freight train No. 56118 at Praha-Vršovice marshalling yard

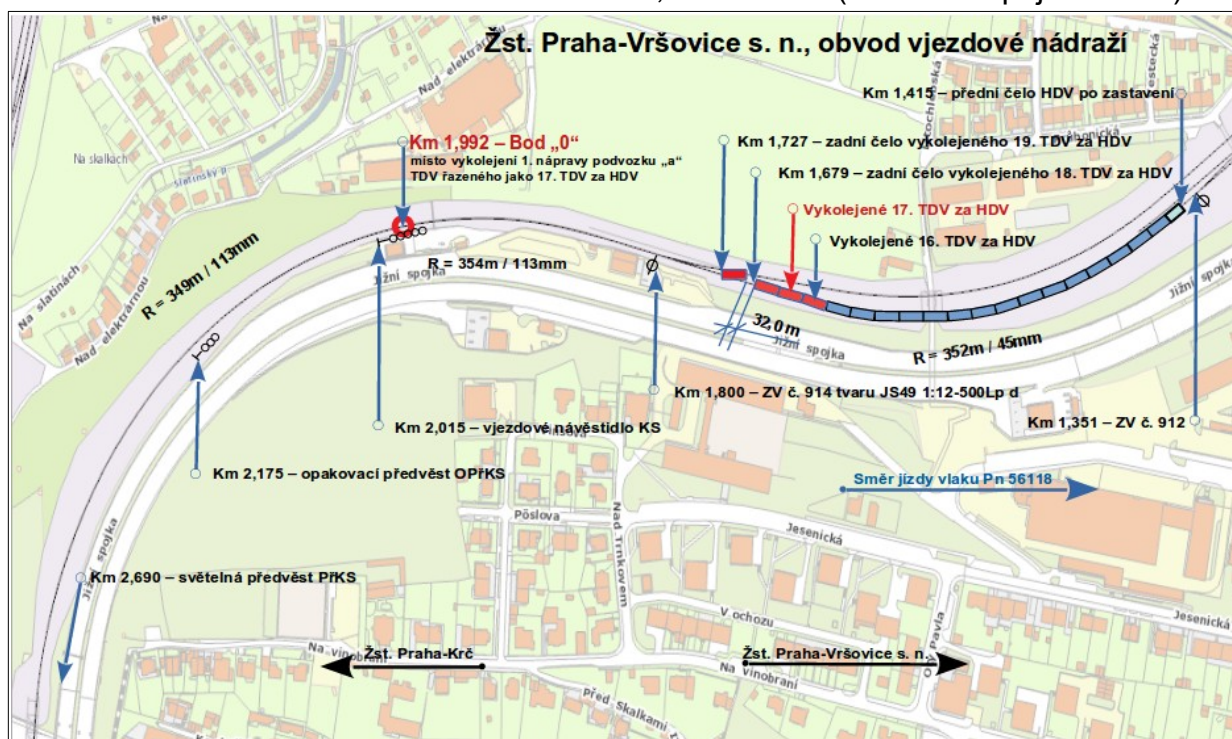
Obr. č. 2: Schéma místa vzniku MU.

1, řady Falls<sup>401.0</sup> (dále také 84 54 6680 739-1), řazené jako 17. TDV za HDV (3. TDV od konce vlaku), a to levým kolem 1. nápravy podvozku „a“ (předním ve směru jízdy vlaku). Na vjezdovém zhlaví stanice (krajní výhybce č. 914) následně vykolejila další 3 TDV, řazená jako 16., 18. a 19. TDV za HDV (4., 2., a 1. TDV od konce vlaku). Vlak v konečném postavení po MU zastavil všemi DV v prostoru kolejové spojky mezi výhybkami č. 914 a 912 na krčském zhlaví žst. Praha-Vršovice s. n., obvod v. n. (dále také spojovací SK).
