The Rail Safety Inspection Office

Závěrečná zpráva o výsledcích šetření mimořádné události

Accident and incident investigation report

Uncontrolled (spontaneous) movement of the detached electric multiple-unit train ETR521 „HITACHI Caravaggio“ with consequent collision with an oncoming shunting operation at Cerhenice railway test circuit

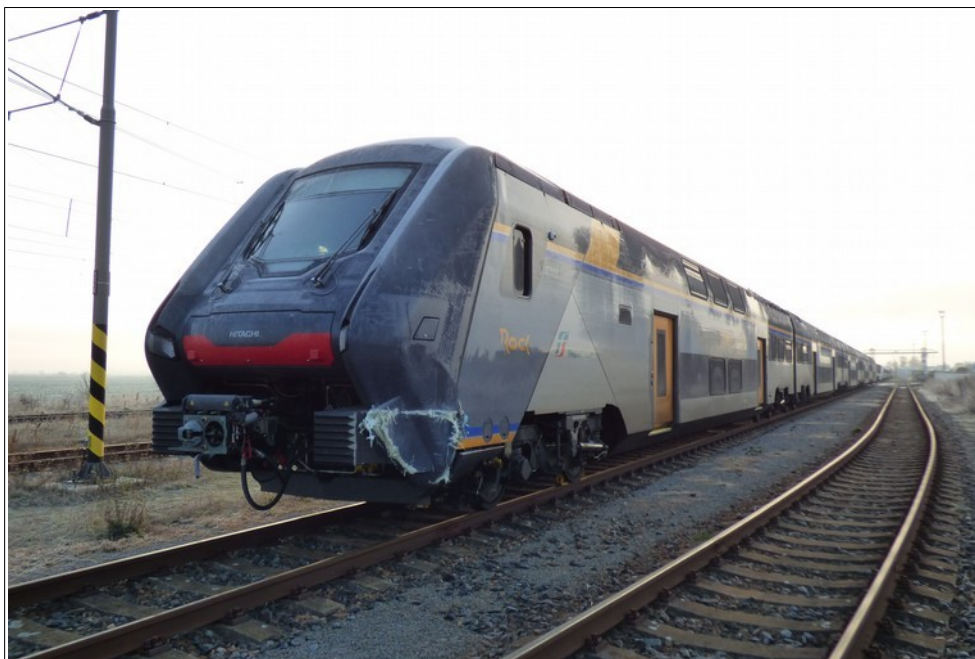
Skupina události: vážná nehoda.

Popis události: nezajištěná (samovolná) jízda odstavené elektrické jednotky ETR521 „HITACHI Caravaggio“ s následnou srážkou s protijedoucím posunovým dílem.

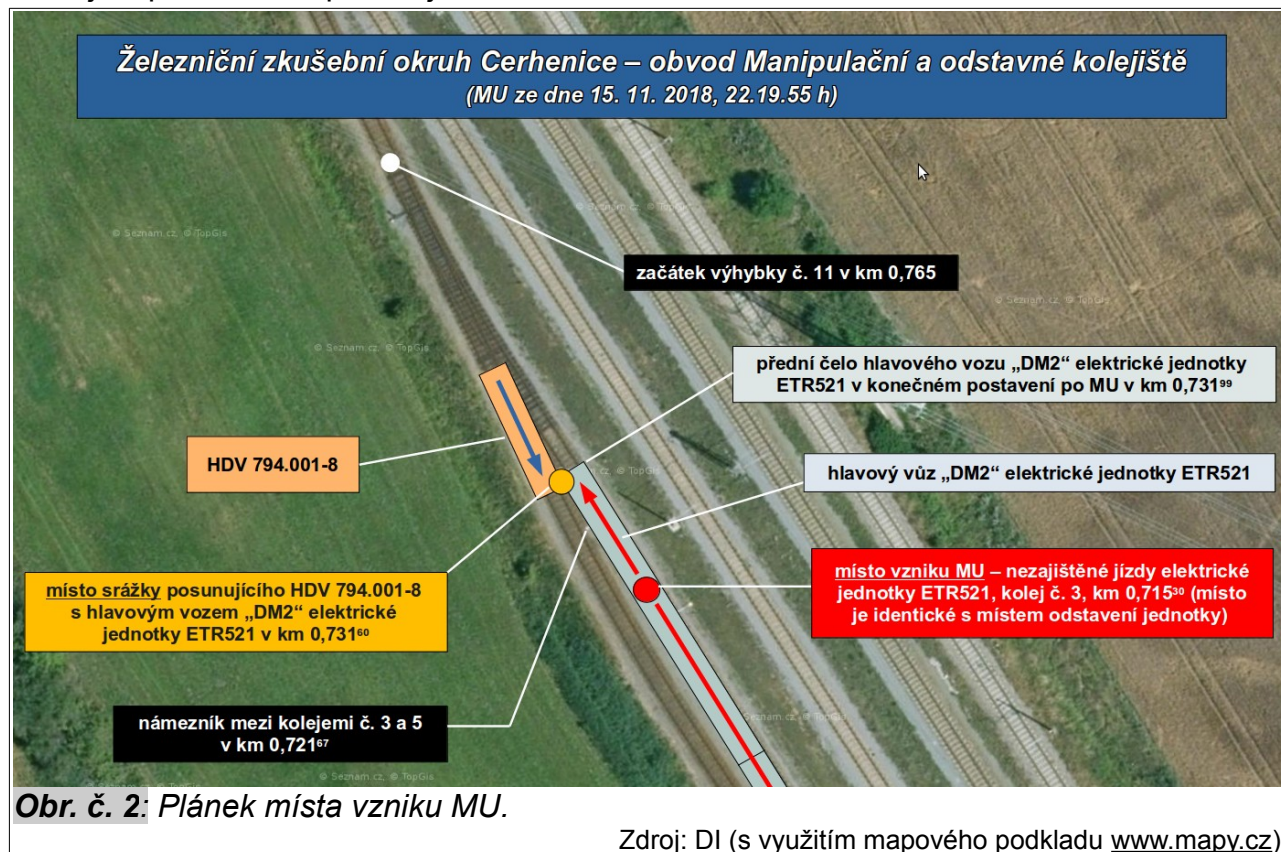
posunový díl, tvořený samostatně jedoucím HDV 794.001-8, z koleje č. 3 za výhybku č. 11, tzn. směrem ku Praze, kde zastavil. Po přestavení výhybky č. 11 do polohy pro jízdu DV na kolej č. 5 bylo HDV uvedeno do pohybu směrem na kolej č. 5, tzn. směrem k Velimi, přičemž bezprostředně po průjezdu výhybkou č. 11 v km 0,731⁶⁰ se srazilo s nezajištěně (samovolně, nedovoleně) jedoucí nečinnou a neřízenou elektrickou jednotkou ETR521, která jela protisměrně po koleji č. 3.

- na koleji č. 3 obvodu MOK odstavenou jednotku ETR521. Na vozové skříni hlavového DV „DM2“ byla stále zřetelně viditelná poškození předního čela a levé bočnice vzniklá následkem MU dne 15. 11. 2018.

- na levé straně hlavového DV „DM2“ elektrické jednotky ETR521 zjistili:
 - poškození (roztřepení) skořepiny předního čela, tzn. čela kabiny strojvedoucího, v oblasti přechodu čela na levou bočnici,

- poškození opláštění levé bočnice vozové skříně v oblasti spojení plátu bočnice se skořepinou předního čela,
 - ostatní DV jednotky nebyla poškozena.
