## **Zpráva o výsledcích šetření příčin a okolností vzniku mimořádné události**

### **Investigation Report of Railway Accident**

Collision of load of freight train No. 50232 with a main departure signal device L1 at Prosenice station, collision with technical device at Přerov station and consequent collision of regional passenger train No. 3333 with main departure signal device L 1 at Prosenice station, which created an obstacle for train No. 3333 caused by the collision with train No. 50232

č. j.: 6-4095/2014/DI

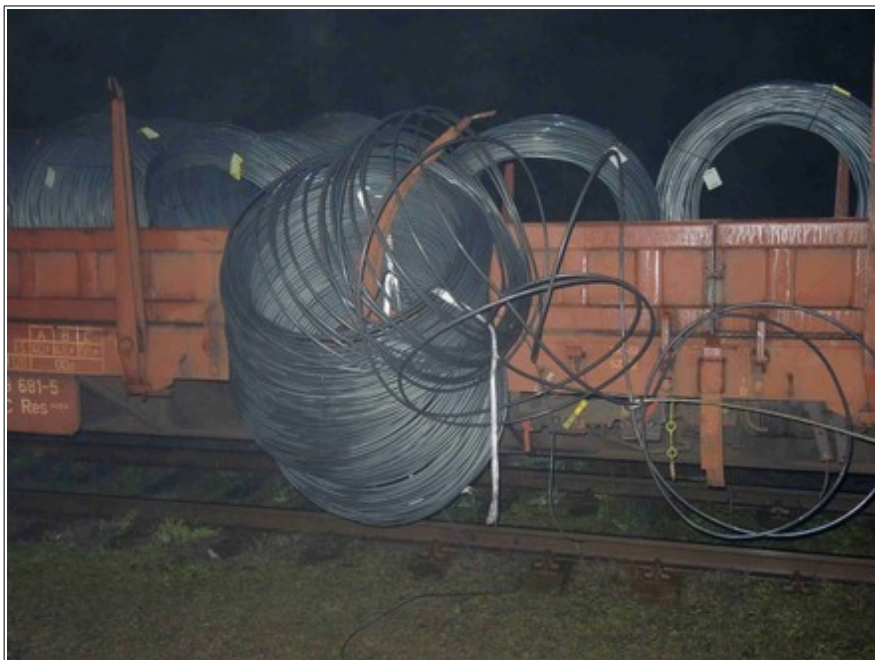
- Skupina události: nehoda.
- Vznik události: 15. 12. 2014, 20.22.40 h.
- Popis události: srážka nákladu loženého na taženém drážním vozidle vlaku Pn 50232 s hlavním (odjezdovým) návěstidlem L1 železniční stanice Prosenice a s dalším technickým zařízením infrastruktury dráhy v železniční stanici Přerov a srážka vlaku Os 3333 s hlavním (odjezdovým) návěstidlem L1 železniční stanice Prosenice, které následkem srážky s vlakem Pn 50232 vytvořilo překážku na dopravní cestě dráhy vlaku Os 3333.

- Dráha, místo: dráha železniční, kategorie celostátní, železniční stanice Prosenice, staniční kolej č. 2, hlavní (odjezdové) návěstidlo L1, km 190,809.
