The Rail Safety Inspection Office

Závěrečná zpráva o výsledcích šetření mimořádné události

Nedovolená jízda vlaku Os 25907 za návěstidlo s návěstí „Konec vlakové cesty“
a srážka se zarážedlem v železniční stanici Praha hl. n.

Accident and incident investigation report

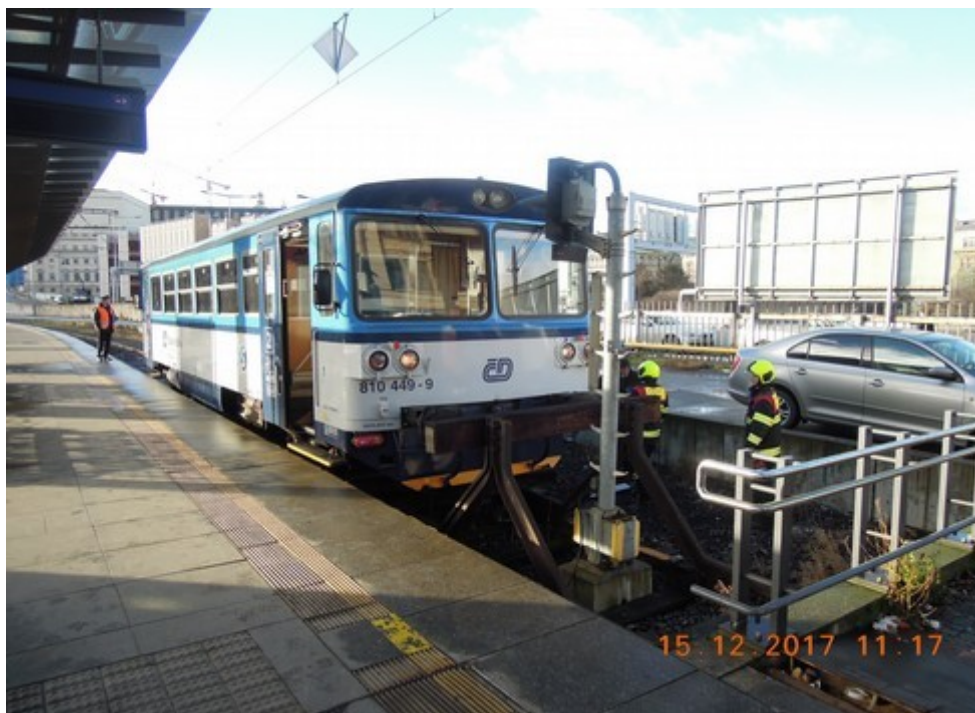
Zdroj: DI

Popis události: nedovolená jízda vlaku Os 25907 za návěstidlo s návěstí „Konec vlakové cesty“, srážka se zarážedlem a zpětný odraz soupravy.

- nerespektování návěsti „Stůj“ návěstěné hlavním (cestovým) návěstidlem Lc13a železniční stanice Praha hl. n. strojvedoucím vlaku Os 25907 a nedovolená jízda za návěstidlo s návěstí „Konec vlakové cesty“.
