## **Závěrečná zpráva o výsledcích šetření mimořádné události**

Střetnutí vlaku Os 3420 s osobním automobilem na železničním přejezdu  
P7724 v železniční stanici Ostrava-Třebovice

## **Accident and incident investigation report**

Collision of the regional passenger train No. 3420 with a car at the level crossing  
No. P7724 at Ostrava-Třebovice station

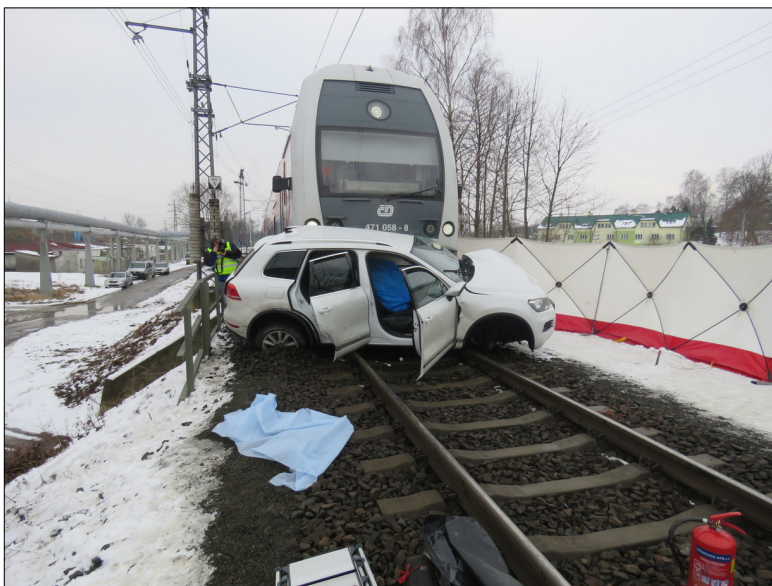
Popis události: střetnutí vlaku Os 3420 se silničním motorovým vozidlem – osobním automobilem na železničním přejezdu.

Následky: 1 osoba usmrcena;  
1 osoba utrpěla újmu na zdraví;  
celková škoda 1 643 200 Kč\*.
