Závěrečná zpráva o výsledcích šetření mimořádné události

Střetnutí vlaku Os 3800 s dodávkovým automobilem na železničním přejezdu P5577 mezi železničními stanicemi Kamenný Újezd u Českých Budějovic a Včelná

Accident and incident investigation report

Collision of the regional passenger train No. 3800 with a van at the level crossing No. P5577 between Kamenný Újezd u Českých Budějovic and Včelná stations

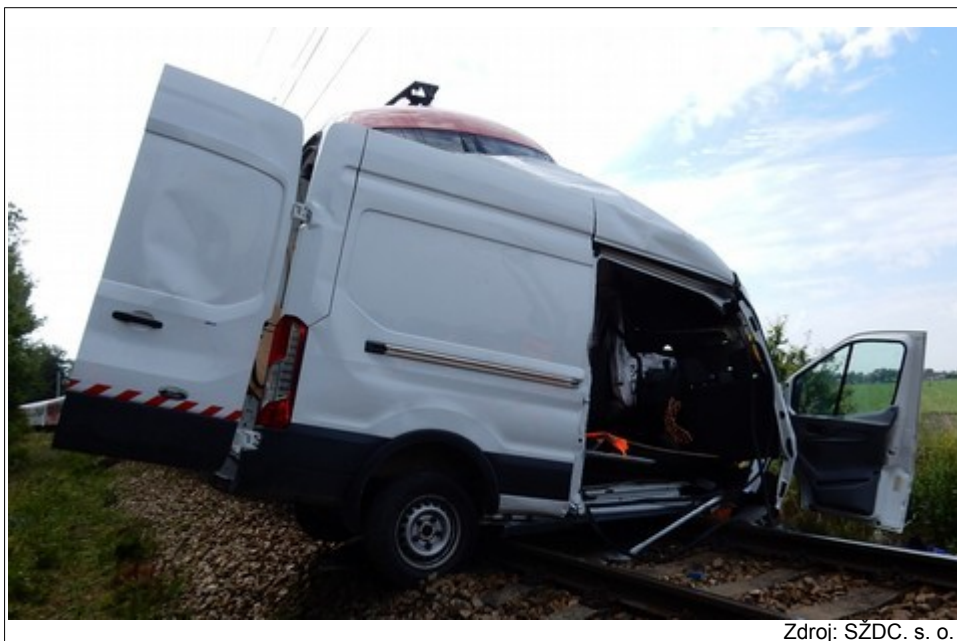
Popis události: střetnutí vlaku Os 3800 s dodávkovým automobilem.

Dráha, místo: dráha železniční, kategorie celostátní, Horní Dvořiště st. hr. – České Budějovice, železniční přejezd P5577 v km 108,734 mezi železničními stanicemi Kamenný Újezd u Českých Budějovic a Včelná.

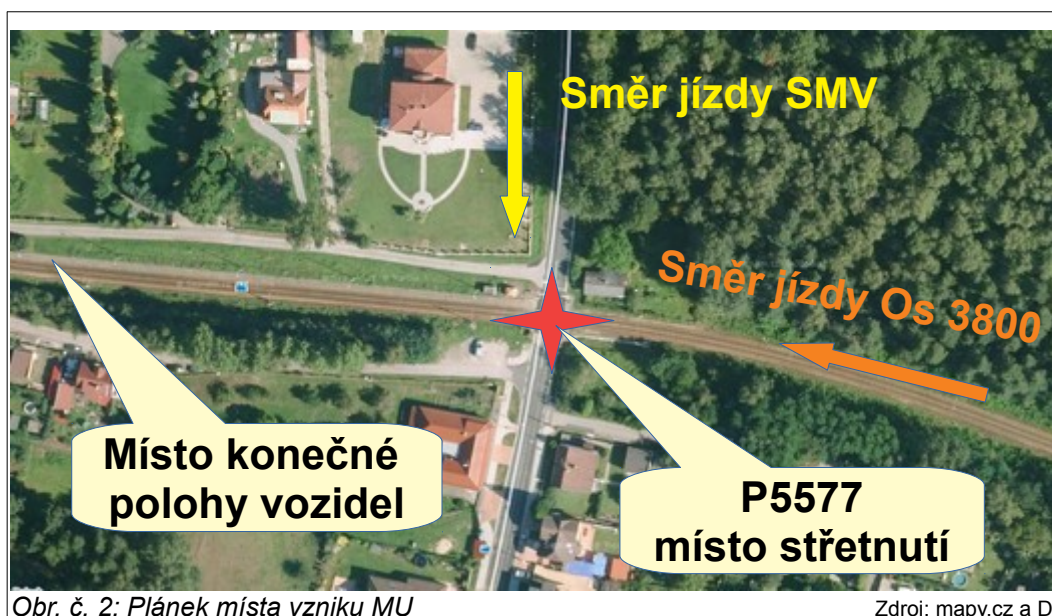
Dne 16. 7. 2018 v 9.48 h se mezinárodní vlak Os 3800 jedoucí ze žst. Linz Hbf. (Rakouská republika) do žst. České Budějovice střetl na železničním přejezdu P5577 s dodávkovým automobilem (dále také SMV).
