The Rail Safety Inspection Office

Accident and incident investigation report

Collision of the regional passenger train No. 7912 with a tractor with a trailer and
consequent derailment at the level crossing No. P491 at Čížová station

č. j.: 6-2888/2018/DI

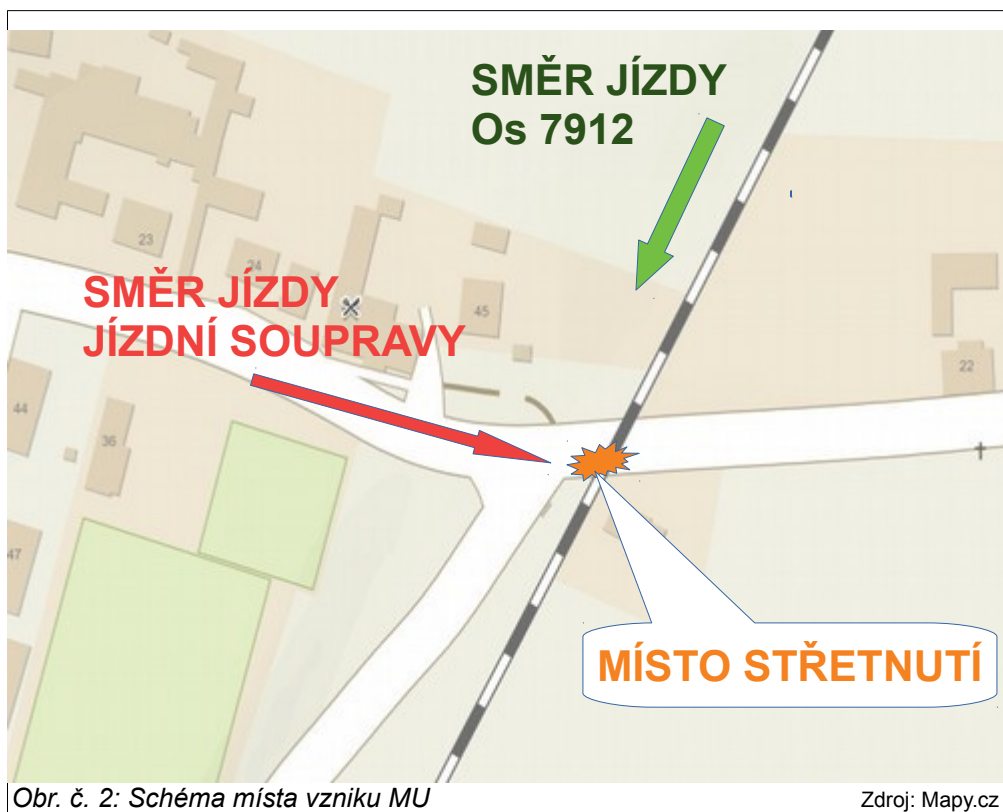
Obr. č. 2: Schéma místa vzniku MU

Dne 16. 8. 2018 se střetl vlak Os 7912 s jízdní soupravou, tvořenou kolovým traktorem tovární značky ZETOR 16145 se sklápěcím přívěsem tovární značky BSS P93S naloženým kukuřičnou siláží (dále také jízdní souprava), na vrážském záhlaví žst. Čížová na ŽP P491. Následkem střetnutí byl přívěs převrácen na bok, náklad se vysypal do kolejiště a HDV vlaku Os 7912 vykolejilo oběma podvozky.

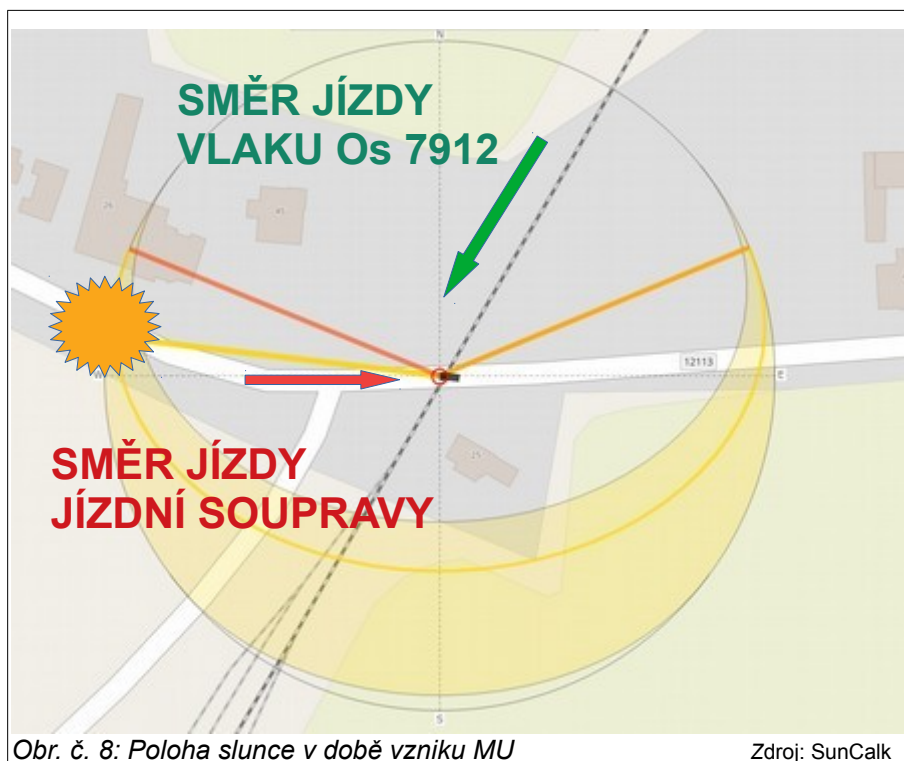
Rozborem archivu dat PZZ bylo zjištěno, že v čase 18.56.01 h vjel vlak Os 7912 do přibližovacího úseku ŽP. Ovlivněním počítacího bodu v km 20,786 jízdou vlaku Os 7912

v čase 18.56.02 h bylo zahájeno dávání výstrahy červenými přerušovanými světly spojené se zvukovou výstrahou. Světelná a zvuková výstraha PZZ byla do doby, kdy čelo vlaku Os 7912 vjelo na ŽP, dávana 50 s. Přibližovací doba vzhledem k délce ŽP P491 a traťové rychlosti odpovídá stanovené hodnotě uvedené v tabulce přejezdu (32,55 s) a je v souladu s ustanovením normy ČSN 34 2650 ed. 2. Z uvedeného vyplývá, že řidič jízdní soupravy byl činností PZZ P491 včas varován, že se k ŽP blíží vlak.

Bezporuchový stav ŽP potvrdil i výpravčí DOZ II – jih žst. Březnice, který dle svého vyjádření sledoval činnost TZZ na panelu JOP. Při sledování jízdy vlaku Os 7912 zabezpečovací zařízení nevykazovalo poruchový stav a PZZ železničního přejezdu P491 se uvedlo do výstrahy.
