The Rail Safety Inspection Office

Zpráva o výsledcích šetření příčin a okolností vzniku mimořádné události

Poškození troleje sběračem hnacího drážního vozidla vlaku R 803 na
dráze železniční, celostátní, v železniční stanici Hrušovany u Brna

Overhead contact line damage caused by pantograph of long distance passenger
train No. 803 at Hrušovany u Brna station

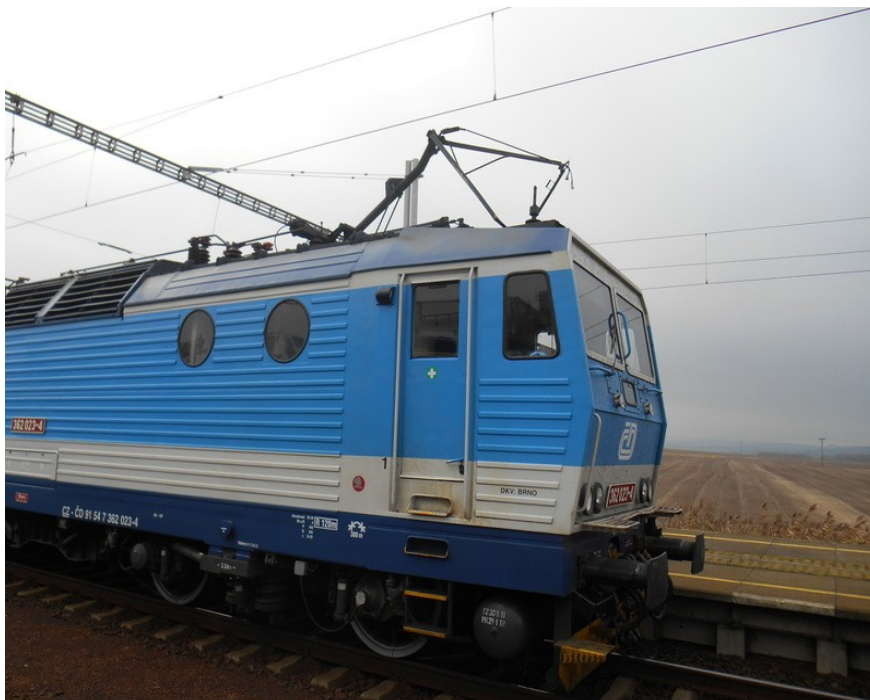
Zdroj: Dražní inspekce

- Skupina události: nehoda.
- Vznik události: 16. 11. 2014, 6:48 h.
- Popis události: poškození trolejového vedení sběračem hnacího drážního vozidla vlaku R 803 a následné najetí hnacího drážního vozidla posunového dílu sběračem do poškozeného trolejového vedení.
- Dráha, místo: dráha celostátní, železniční stanice Hrušovany u Brna, staniční kolej č. 1, km 125,150.
- Zúčastnění: Správa železniční dopravní cesty, státní organizace (provozovatel dráhy);
České dráhy, a. s. (dopravce vlaku R 803).
- Následky: celková škoda 310 075 Kč.
- Bezprostřední příčiny:
- blíže nespecifikované a náhle vzniklé poškození na sběrači hnacího drážního vozidla CZ ČD 91 54 7 362 023-4.
- Příspěvající faktory:
- nebyly Dražní inspekcí zjištěny.
