Závěrečná zpráva o výsledcích šetření mimořádné události

**Střetnutí vlaku Os 16117 s autobusem na železničním přejezdu P2096
mezi žst. Řetenice a Úpořiny**

**Collision of the regional passenger train No. 16117 with a bus at the level crossing
No. 2096 between Řetenice and Úpořiny stations**

č. j.: 6-904/2017/DI

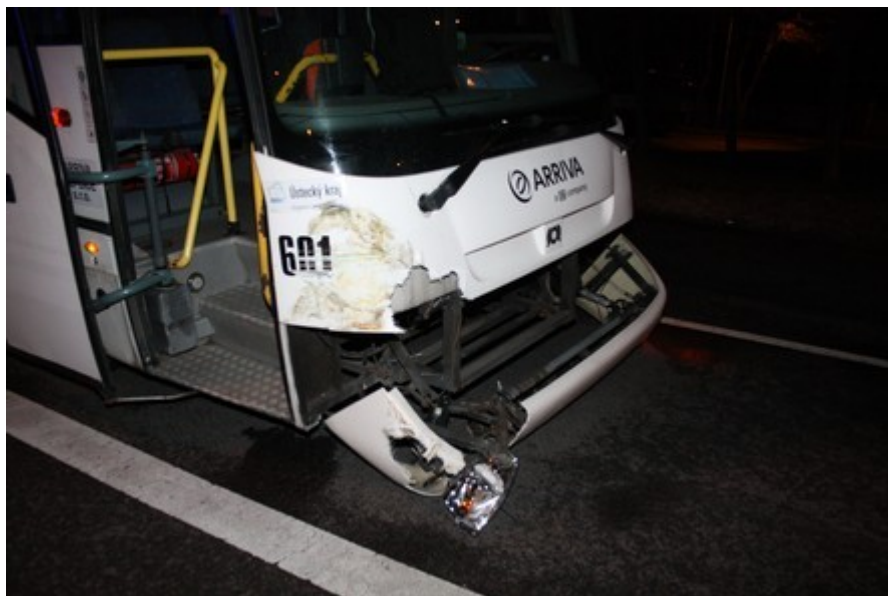
Zdroj: PČR

Popis události: střetnutí vlaku Os 16117 s autobusem.

Následky: bez újmy na zdraví;
celková škoda 224 300 Kč.
