Závěrečná zpráva o výsledcích šetření mimořádné události

Nedovolená jízda vlaku Os 26341 za návěstidlo Sc3 s následnou srážkou
se zarážedlem v železniční stanici Smržovka

Accident and incident investigation report

Unauthorized movement of the regional passenger train No. 26341 behind the
signal device Sc3 with the consequent collision with the buffer stop
at Smržovka station

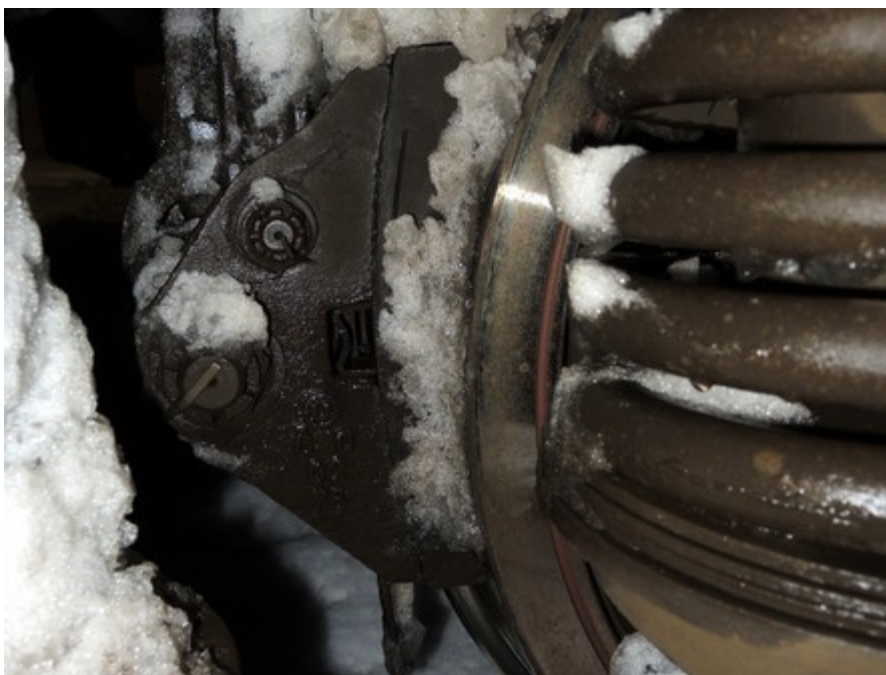
Zdroj: DI

Popis události: snížení brzdícího účinku drážních vozidel vlaku Os 26341 před návěstidlem Sc3 s návěstí Stůj a nedovolená jízda kolem tohoto návěstidla s následnou srážkou se zarážedlem.

- snížení brzdícího účinku drážních vozidel vlaku Os 26341 v důsledku vytvoření zmrazků mezi koly a brzdovými špalíky.
