The Rail Safety Inspection Office

Accident and incident investigation report

Uncontrolled movement of two detached rolling stocks at Chodov station

č. j.: 6-218/2019/DI

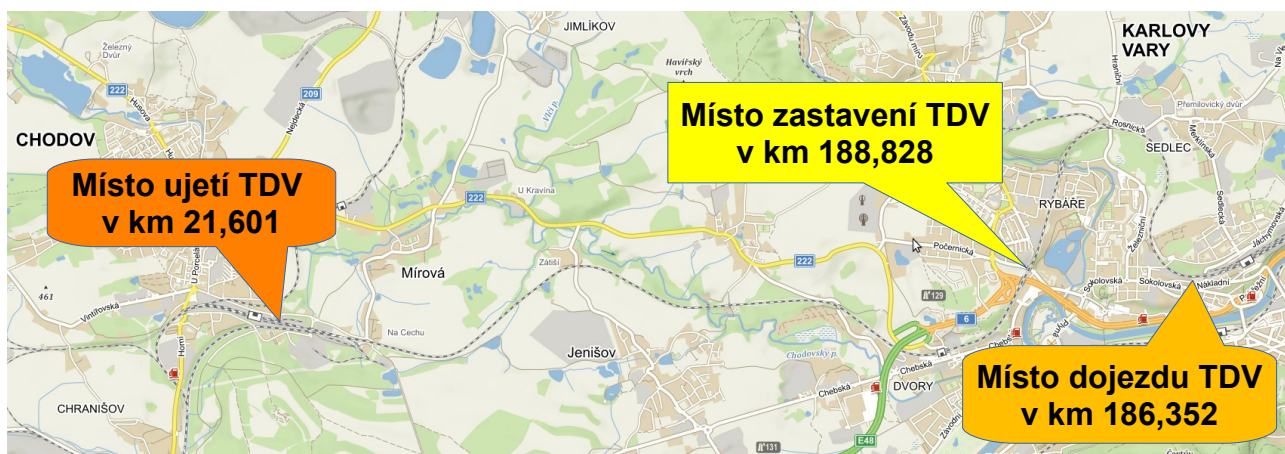
Obr. č. 2: Schéma místa vzniku MU

Dne 18. 1. 2019 přijel do žst. Chodov nákladní vlak Mn 87084 tvořený HDV řady 742 a dvěma TDV řady Sgs loženými kontejnery. Skupina TDV byla odstavena v 9.09 h na 4a. SK v úrovni skladiště. Ve 13.49 h se skupina TDV samovolně rozjela směrem k žst. Karlovy Vary, v čase 13.52 h projela kolem návěstidla Lc4a s návěstí „Stůj“ a následně násilně přestavila výhybku č. 11 z 4a. SK na 2. SK. Skupina TDV pokračovala v jízdě po 102. SK na 2. TK. V protisvahu na chodovském zhlaví žst. Karlovy Vary se samostatně jedoucí skupina TDV zastavila a opět samovolně rozjela zpět směrem k žst. Chodov. V protisvahu poblíž obce Jenišov se skupina TDV zastavila a opět rozjela směrem k žst. Karlovy Vary. Po několikeré změně směru se skupina TDV zastavila v km 188,828, kde ji zaměstnanci provozovatele dráhy zajistili proti nežádoucímu pohybu.

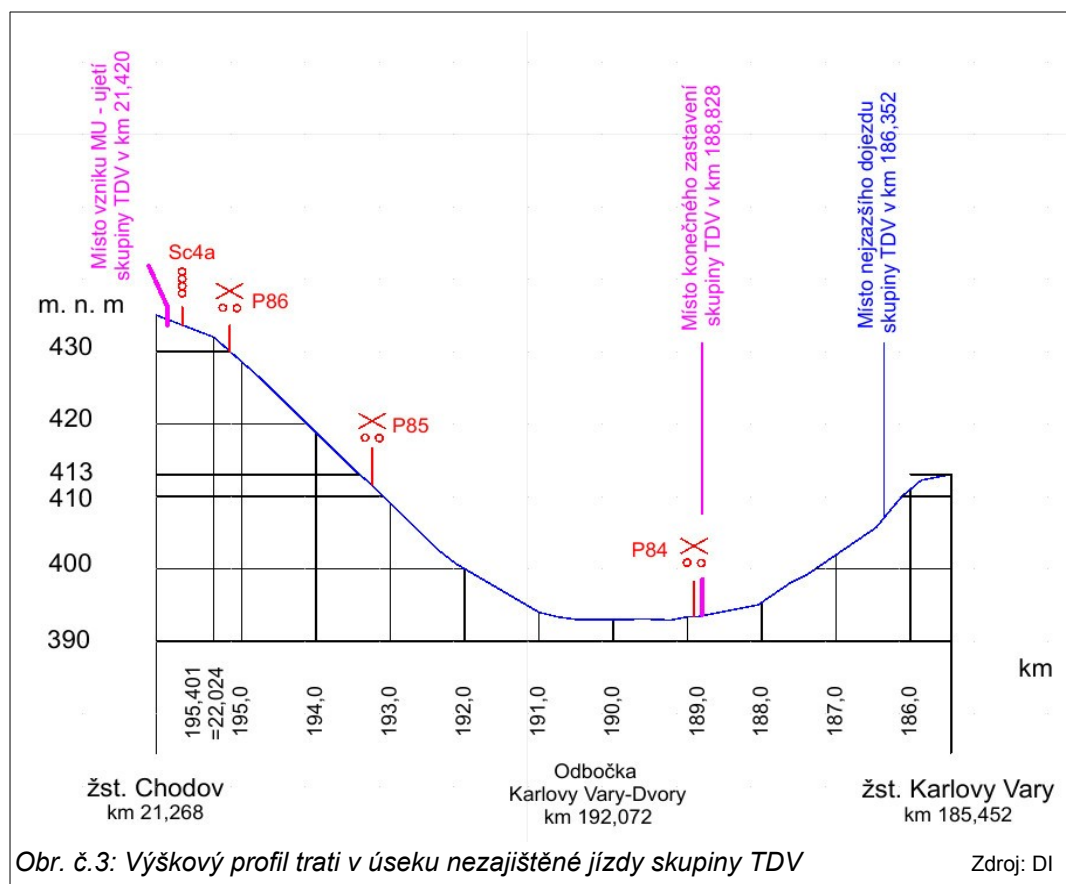
Obr. č.3: Výškový profil trati v úseku nezajištěné jízdy skupiny TDV

- po 330 m v přímém směru na klesání 9,72 ‰ následuje pravý oblouk o poloměru 516 m s převýšením 130 mm a klesáním 9,47 ‰;
- po 768 m v přímém směru na klesání 9,69 ‰ následuje levý oblouk o poloměru 529 m s převýšením 126 mm a klesáním 6,32 ‰;
