Závěrečná zpráva o výsledcích šetření mimořádné události

Nezajištěná jízda vlaku R 1101 na 1. staniční kolej obsazenou vlakem Os 6000
v železniční stanici Svor

Accident and incident investigation report

Unsecured movement of the long distance passenger train No. 1101 to station track
No. 1, which was occupied by the regional passenger train No. 6000 at Svor station

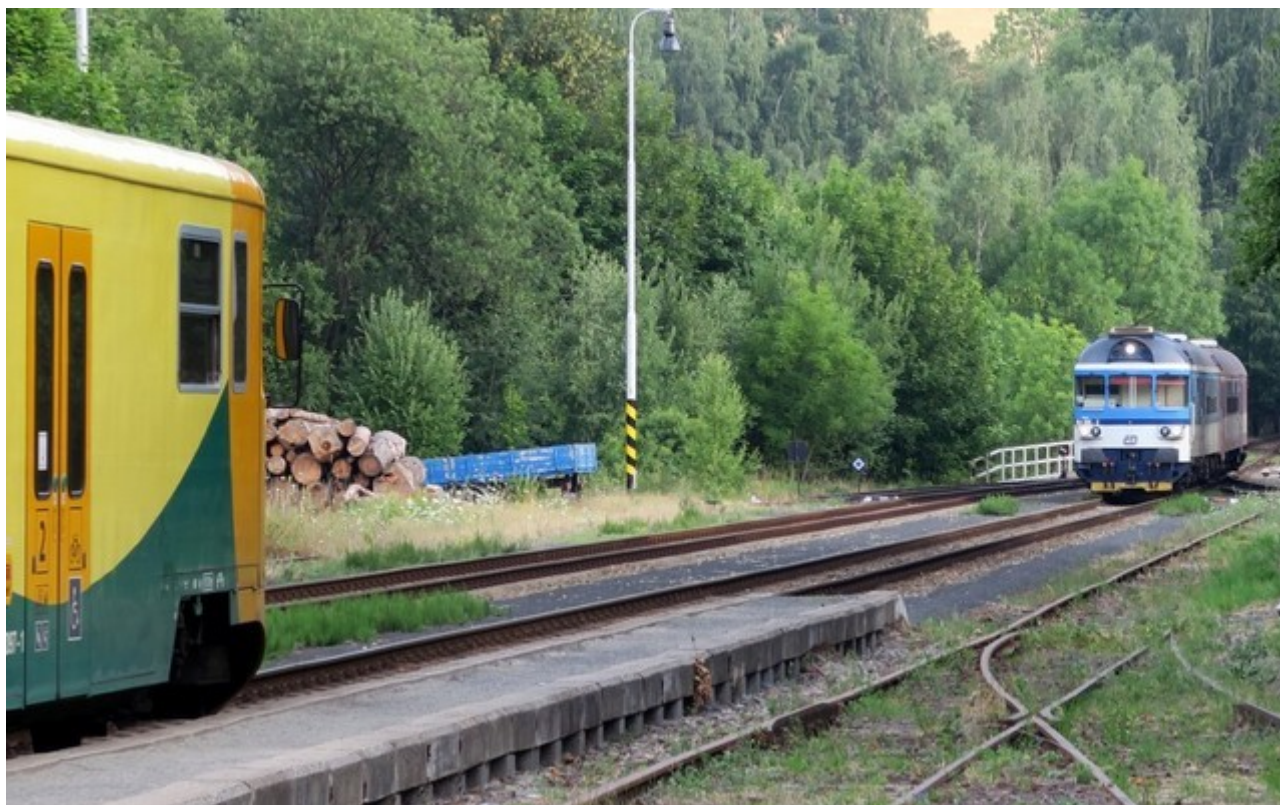
Zdroj: SŽDC

Popis události: nezajištěná jízda vlaku R 1101 na 1. staniční kolej obsazenou vlakem Os 6000.

Dráha, místo: dráha železniční, kategorie celostátní, Česká Lípa hl. n. – Rumburk, železniční stanice Svor, vjezdové návěstidlo S, km 62,941.

- dovolení vjezdu vlaku R 1101 po vlakové cestě nezamýšleně postavené na 1. staniční kolej obsazenou vlakem Os 6000.
