Závěrečná zpráva o výsledcích šetření mimořádné události

Střetnutí vlaku Os 3130 s osobním automobilem na železničním přejezdu
P7385 v železniční stanici Pržno

Accident and incident investigation report

Collision of regional passenger train No. 3130 with a car at level crossing No.
P7385 at Pržno station

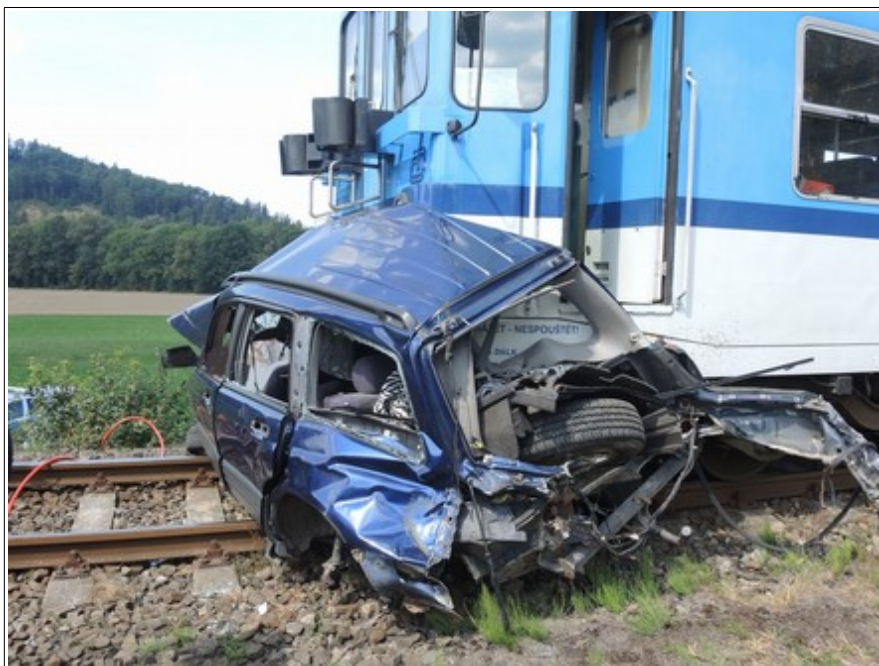
Zdroj: Drážní inspekce

Skupina události:	nehoda.
Vznik události:	18. 8. 2017, 10.42.50 h.
Popis události:	střetnutí vlaku Os 3130 se silničním motorovým vozidlem – osobním automobilem na železničním přejezdu.
Dráha, místo:	dráha železniční, kategorie regionální „Vratimov – Valašské Meziříčí“, železniční stanice Pržno, železniční přejezd P7385, v km 104,994.
Zúčastnění:	Správa železniční dopravní cesty, státní organizace (provozovatel dráhy); České dráhy, a. s. (dopravce vlaku Os 3130); řidička silničního motorového vozidla.
Následky:	1 osoba usmrcena; celková škoda 342 600 Kč.
