The Rail Safety Inspection Office

Závěrečná zpráva o výsledcích šetření mimořádné události

Accident and incident investigation report

Collision of the regional passenger train No. 24811 with a car at the level crossing
No. P3627 at Olbramkostel station

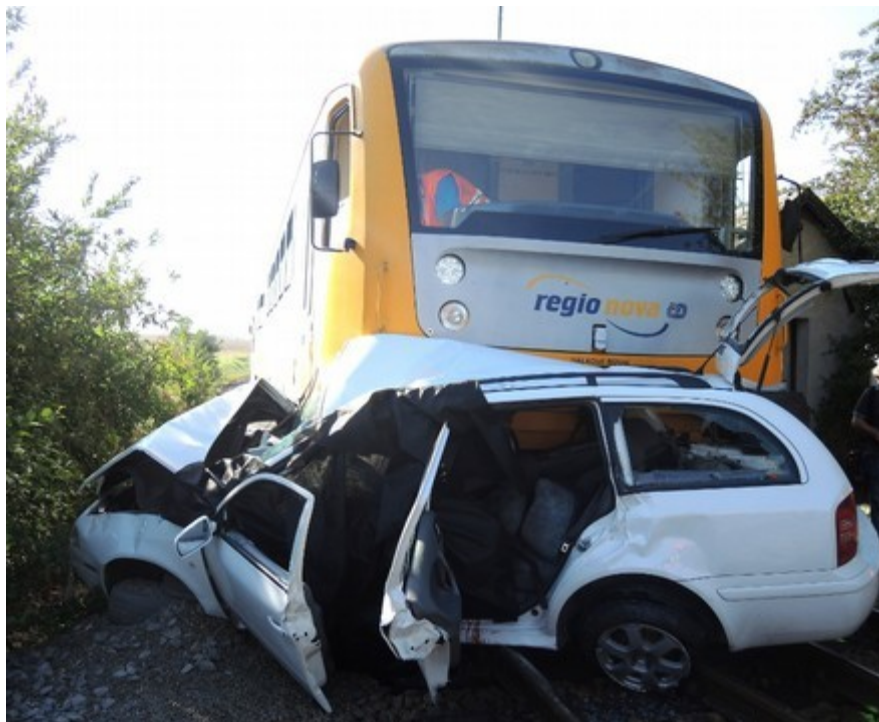
Zdroj: D1

- Skupina události: nehoda.
- Vznik události: 18. 8. 2017, 14.33 h.
- Popis události: střetnutí vlaku Os 24811 s osobním automobilem.
- Dráha, místo: dráha železniční, kategorie celostátní, (Retz) Znojmo státní hranice – Okříšky, železniční stanice Olbramkostel, záhlaví železniční stanice (úsek koleje mezi vjezdovým návěstidlem S a první krajní výhybkou č. 7), železniční přejezd P3627 v km 113,102.
- Zúčastnění: Správa železniční dopravní cesty, státní organizace (provozovatel dráhy);
České dráhy, a. s. (dopravce vlaku Os 24811);
řidič silničního motorového vozidla.
- Následky: 2 usmrcení, 1 zraněný;
celková škoda 379 199 Kč.
- Bezprostřední příčina:
- stání osobního automobilu v prostoru nebezpečného pásma přejezdu v době jízdy vlaku.
