The Rail Safety Inspection Office

Accident and incident investigation report

Collision of tram No. 4 with tram No. 2 in Brno, at the Tkalcovská tram stop

č. j.: 6-2474/2017/DI

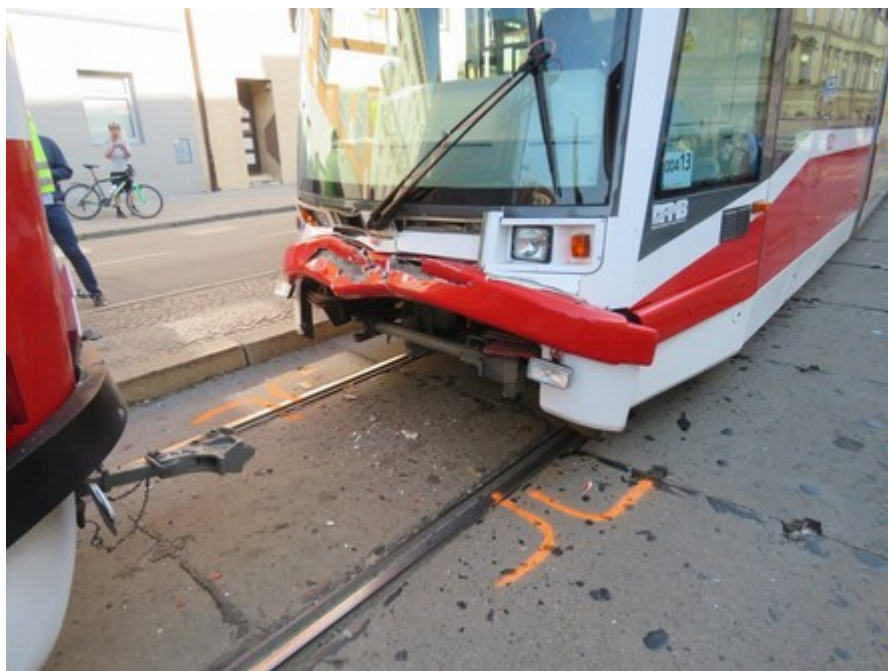
Popis události: srážka drážních vozidel najetím tramvajového vlaku linky č. 4 do zadní části tramvajového vlaku linky č. 2.

Dráha, místo: dráha tramvajová, prostor tramvajové zastávky Tkalcovská v Brně, směrem do centra.
