Závěrečná zpráva o výsledcích šetření mimořádné události

Srážka vlaku Sv 21920 s vlakem Nex 61400 mezi železničními stanicemi
Chrást u Plzně a Plzeň hlavní nádraží

Accident and incident investigation report

Collision of the set train No. 21920 with the freight train No. 61400 between Chrást
u Plzně and Plzeň hlavní nádraží stations

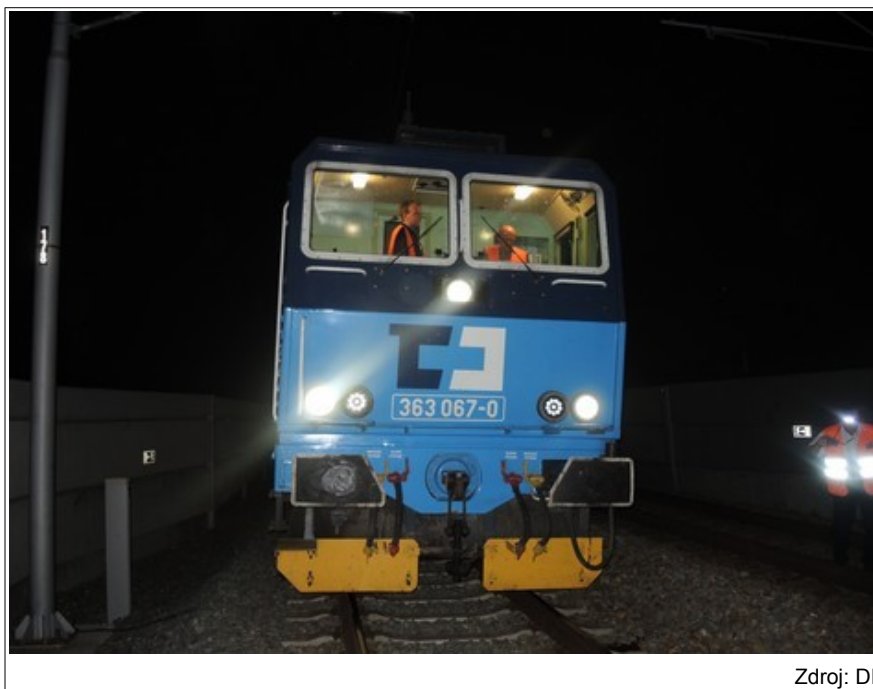
Zdroj: DI

Popis události: srážka – najetí vlaku Sv 21920 na konec vlaku Nex 61400.

Dráha, místo: dráha železniční, kategorie celostátní, Beroun – Plzeň hl. n., mezistaniční úsek Chrást u Plzně – Plzeň hlavní nádraží, 2. traťová kolej, km 107,883.

Následky: bez zranění;
celková škoda 26 770 Kč.
