## **Závěrečná zpráva o výsledcích šetření mimořádné události**

Střetnutí vlaku Os 3530 s nákladním automobilem na železničním přejezdu  
P7519 v železniční stanici Olomouc hlavní nádraží

### **Accident and incident investigation report**

Collision of the regional passenger train No. 3530 with a lorry at the level crossing  
No. P7519 at Olomouc hlavní nádraží station

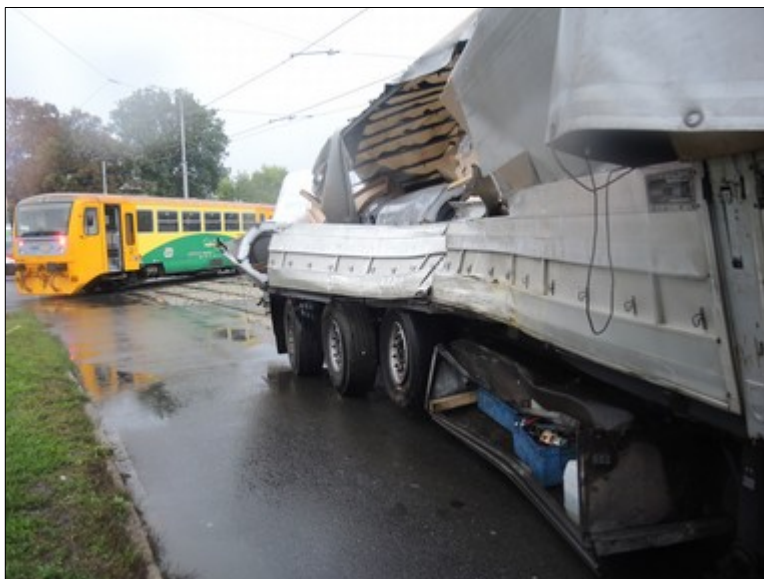
Popis události: střetnutí vlaku Os 3530 se silničním motorovým vozidlem – nákladním automobilem na železničním přejezdu.

Následky: 11 osob zraněno;  
celková škoda 1 987 079 Kč.
