The Rail Safety Inspection Office

Závěrečná zpráva o výsledcích šetření mimořádné události

Srážka samostatně posunujícího hnacího drážního vozidla se soupravou odstavených drážních vozidel a vykolejení jednoho drážního vozidla v železniční stanici České Budějovice

Accident and incident investigation report

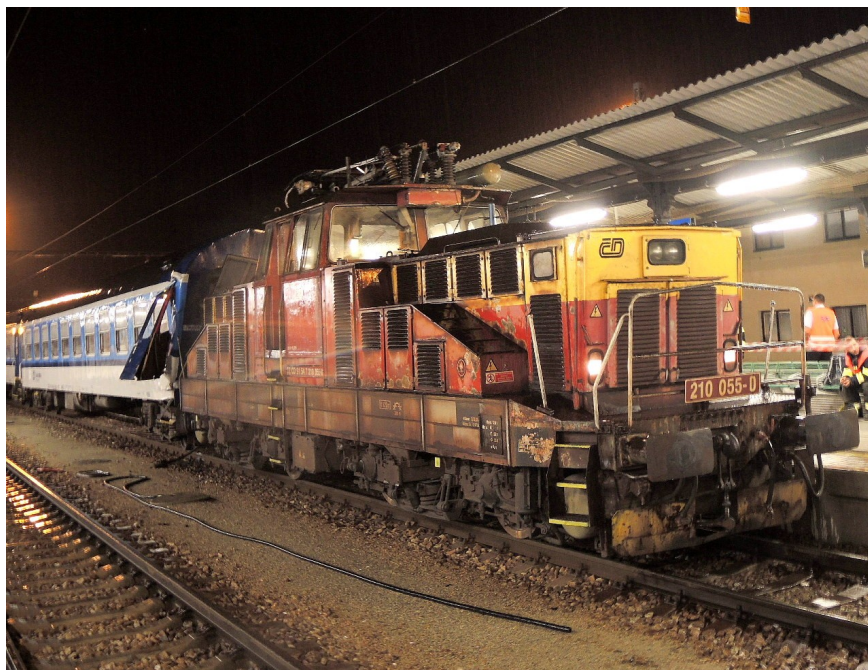
Zdroj: D1

Popis události: srážka samostatně posunujícího hnacího drážního vozidla s odstavenou soupravou drážních vozidel a následné vykolejení jednoho vozidla.

K MU došlo v žst. České Budějovice na SK č. 6, v prostoru u 4. nástupiště. Samostatně posunující HDV narazilo do odstavené soupravy DV, kterou nárazem posunulo o 3,45 m. Odečtením hodnoty smýkání odstavené soupravy DV bylo zjištěno, že ke srážce došlo v km 213,369. HDV zůstalo zaklesnuto v poškozeném TDV soupravy, které bylo vlivem srážky navíc i vykolejeno jednou nápravou podvozku s označením „a“.

Osobní vůz č. 882 byl vykolejen druhou nápravou podvozku „a“ ve směru od čela vystaveného srážce. Skříň vozu č. 882 byla značně deformována v oblasti nástupního prostoru (představku). Bylo zdemolováno vybavení sociálních zařízení na straně s ruční brzdou, v oddílu č. 1 leželo utržené opěradlo sedadla. V interiéru druhého TDV od místa srážky č. 51 54 20-41 897-9 byla na obou umývárkách utržena a poškozena umyvadla. V interiéru třetího TDV od místa srážky č. 51 54 20-41 885-4 byl otevřený stropní kryt na chodbičce před umývárkou na straně s rozvaděčem. Dále byly v několika oddílech popadané záclonky a posunuté sedáky. V interiéru čtvrtého TDV od místa srážky, č. 51 54 82-40 435-4, byly vlivem srážky posunuty sedáky sedadel. V interiéru pátého TDV od místa srážky, č. 51 54 19 41 097-9, došlo následkem srážky k otevření krytu přívodu vody WC, a tím k uražení plastového krytu sedátka WC. Odstavená souprava TDV nebyla označena žádnými návěstmi. Celková hmotná škoda na DV byla na místě zástupci dopravce odhadnuta na částku 3 000 000 Kč.
