The Rail Safety Inspection Office

Zpráva o výsledcích šetření příčin a okolností vzniku mimořádné události

Ulomení čepu nápravy taženého drážního vozidla za jízdy vlaku
Pn 248253 s jeho následným vykolejením na dráze železniční, kategorie
celostátní, v železniční stanici Ostrava hl. n.

Broken axle pivot of freight train No. 248253 and consequent
derailment of two wagons at Ostrava hl. n. station

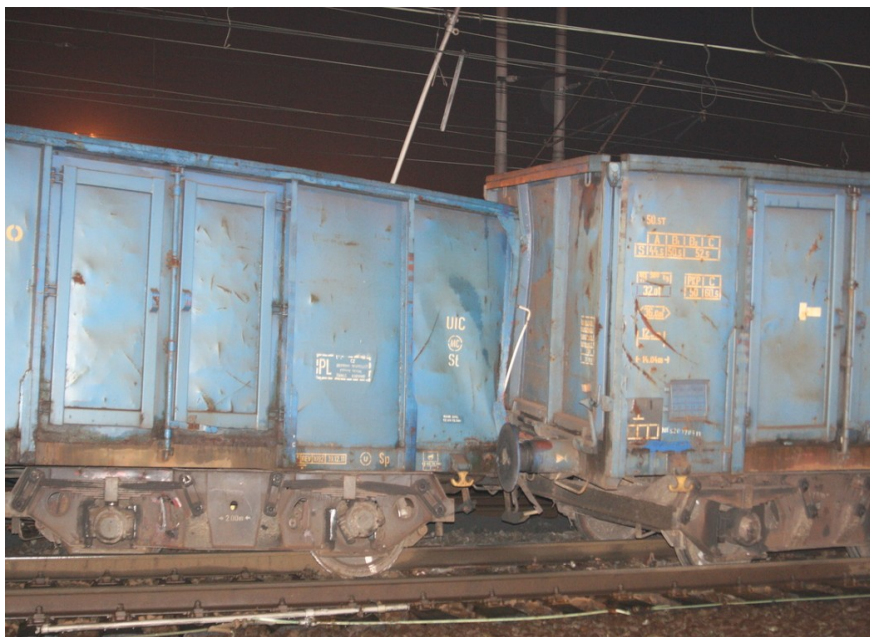
Zdroj: Dražní inspekce

Popis události: ulomení čepu nápravy taženého drážního vozidla za jízdy vlaku Pn 248253 s jeho následným vykolejením.

- únavový lom čepu nápravy č. 018-801833 taženého drážního vozidla 82 51 5967 133-7 iniciované povrchovými nedokonalostmi charakteru korozních důlků.
