The Rail Safety Inspection Office

Accident and incident investigation report

Derailment of the shunting operation at Strakonice station

č. j.: 6-4303/2018/DI

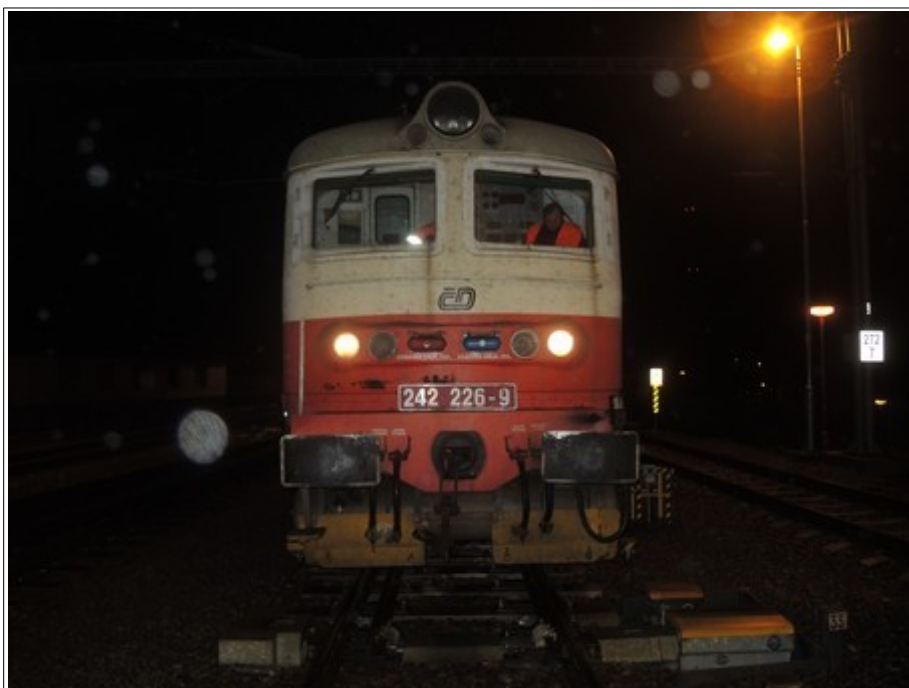
Zdroj: DI

Popis události: vykolejení posunového dílu (samostatné hnací drážní vozidlo) na výhybce č. 36.

- jednostranný pokles zařízení přenosu tažných sil pod úroveň temene hlavy kolejnice.

- lom přední ojnice zařízení přenosu tažných sil ve svaru mezi okem a tělesem ojnice.
