The Rail Safety Inspection Office

Závěrečná zpráva o výsledcích šetření mimořádné události

Nedovolená jízda vlaku Pn 62171 kolem návěstidla S2 zakazujícího jízdu
v železniční stanici Šlapanice a vjetí do vlakové cesty vlaku Os 4140

Accident and incident investigation report

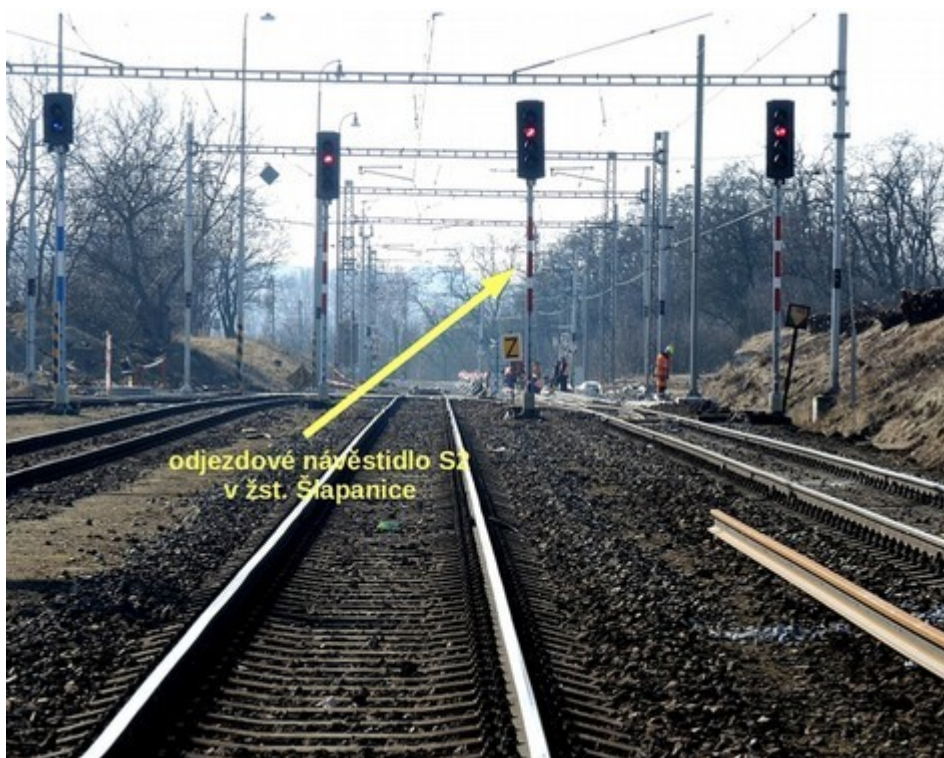
Zdroj: DI

Popis události: nedovolená jízda vlaku Pn 62171 kolem návěstidla S2 zakazujícího jízdu, následný rozřez výhybky č. 3 a jízda po 2. traťové koleji ve směru do žst. Blažovice proti vlaku Os 4140.
