Závěrečná zpráva o výsledcích šetření mimořádné události

Střetnutí vlaku Os 20323 s motocyklem na železničním přejezdu P2104 mezi
dopravnou D3 Velvary a žst. Kralupy nad Vltavou předměstí

Collision of the regional passenger train No. 20323 with a motorcycle at the level
crossing No. P2104 between Velvary operating control point and Kralupy nad
Vltavou předměstí station

č. j.: 6-1822/2018/DI

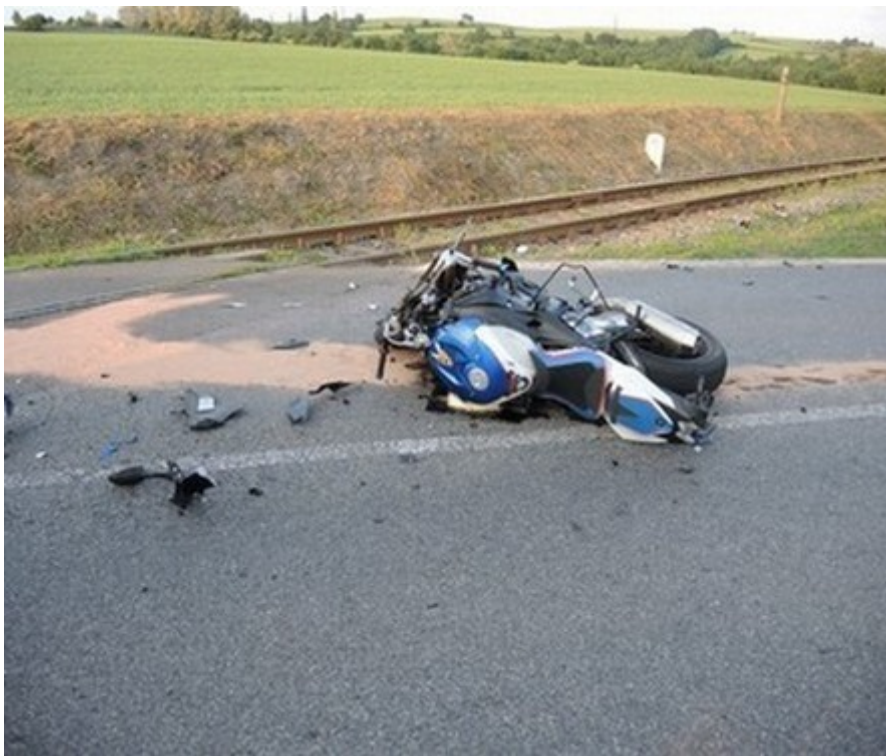
Zdroj: DI

Popis události: střetnutí vlaku Os 20323 s motocyklem (na železničním přejezdu P2104).

- nedovolené vjetí motocyklu na železniční přejezd P2104 v době, když se v jeho prostoru nacházel vlak Os 20323 a byla dávana světelná a zvuková výstraha přejezdovým zabezpečovacím zařízením.
