The Rail Safety Inspection Office

Střetnutí vlaku Os 18420 s osobním automobilem s následným vykolejením na železničním přejezdu P6382 mezi železničními stanicemi Obrataň a Chýnov

Accident and incident investigation report

Collision of the regional passenger train No. 18420 with a car with consequent derailment at the level crossing No. P6382 between Obrataň and Chýnov stations

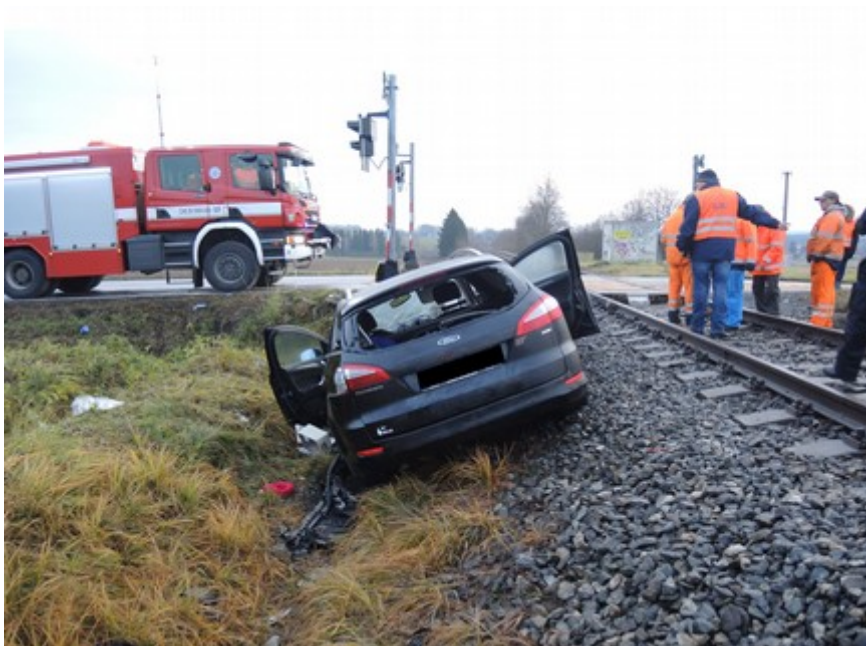
Popis události: střetnutí vlaku Os 18420 s osobním automobilem s následným vykolejením vlaku.

- nedovolené vjetí osobního automobilu na železniční přejezd P6382 v době, kdy železničním přejezdem již projížděl vlak Os 18420 a byla dávana světelná a zvuková výstraha přejezdového zabezpečovacího zařízení.
