The Rail Safety Inspection Office

Závěrečná zpráva o výsledcích šetření mimořádné události

Střetnutí vlaku Os 7908 s osobním automobilem na železničním přejezdu P552 mezi železničními stanicemi Lochovice a Jince s následným vykolejením

Accident and incident investigation report

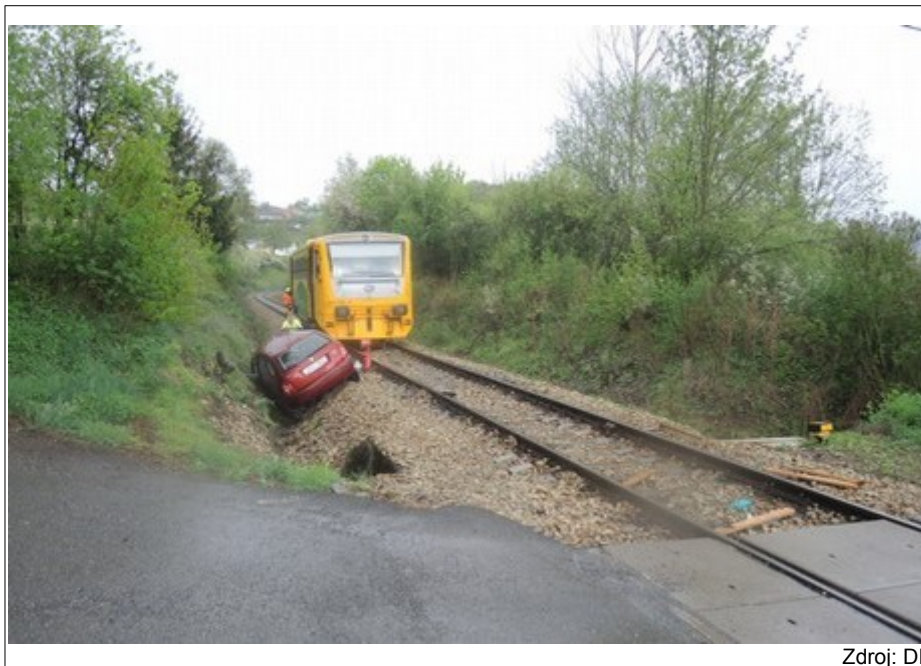
Popis události: střetnutí vlaku Os 7908 s osobním automobilem s následným vykolejením.

- stání osobního automobilu v prostoru nebezpečného pásma železničního přejezdu P552 v době jízdy vlaku Os 7908.

- nemožnost opuštění nebezpečného pásma železničního přejezdu z důvodu uváznutí levého předního kola osobního automobilu mezi kolejnicovými pásy mimo přejezdovou vozovku.
