The Rail Safety Inspection Office

Accident and incident investigation report

**Collision of the regional passenger train No. 8709 with a lorry at the level crossing
No. P5588 at Nová Ves nad Lužnicí station**

č. j.: 6-1839/2018/DI

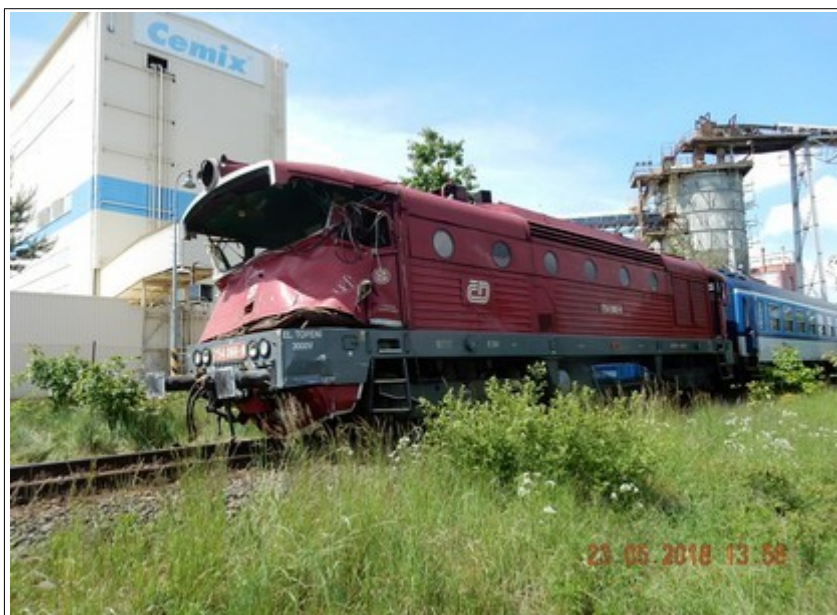
Zdroj: SŽDC

Popis události: střetnutí vlaku Os 8709 s nákladním automobilem (jízdní soupravou), tvořeným tahačem návěsů s návěsem.

Dráha, místo: dráha železniční, kategorie celostátní, České Velenice – Veselí nad Lužnicí, obvod železniční stanice Nová Ves nad Lužnicí, železniční přejezd P5588 v km 6,882.
