The Rail Safety Inspection Office

Závěrečná zpráva o výsledcích šetření mimořádné události

Nedovolená jízda vlaku Os 4807 kolem návěstidla S zakazujícího jízdu v železniční stanici Studenec a následný vjezd na staniční kolej obsazenou vlakem Os 4806

Accident and incident investigation report

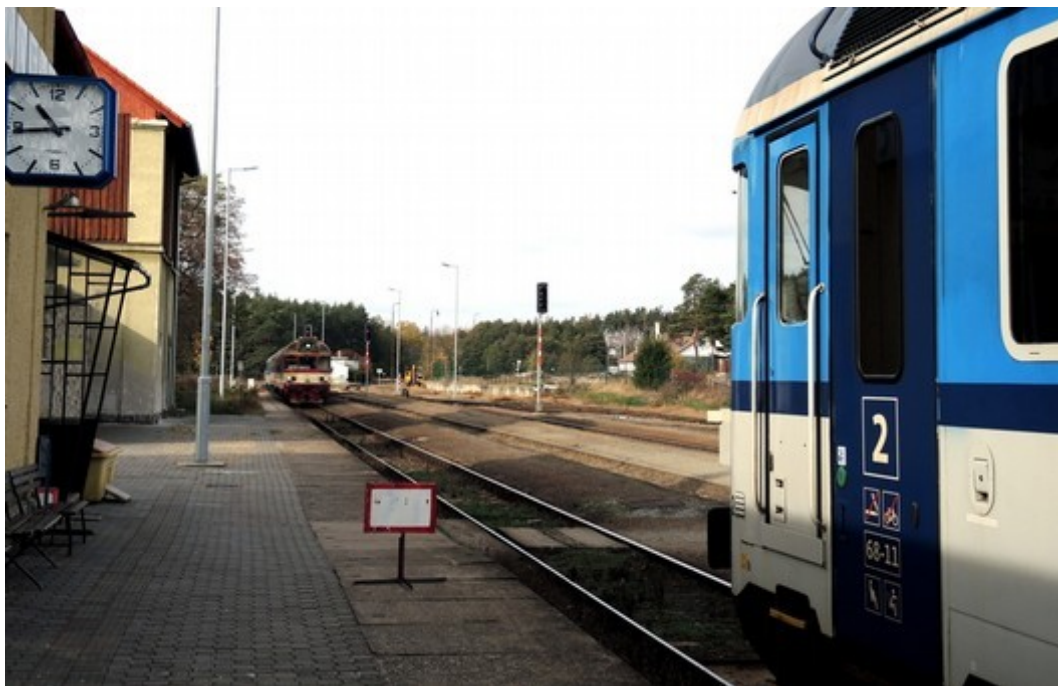
Zdroj: DI

Popis události: nedovolená jízda vlaku Os 4807 kolem návěstidla „S“ zakazujícího jízdu, následné projetí železničního přejezdu P3849 v km 36,096 v otevřené poloze a vjetí na 1. staniční kolej obsazenou vlakem Os 4806.

Dráha, místo: dráha železniční, kategorie celostátní, Brno hl. n. – Jihlava, železniční stanice Studenec, vjezdové návěstidlo „S“ v km 36,325.
