The Rail Safety Inspection Office

Závěrečná zpráva o výsledcích šetření mimořádné události

Vlečení cestujícího přivřeného dveřmi drážního vozidla za odjezdu vlaku R 891 ze
železniční stanice Česká Třebová

Accident and incident investigation report

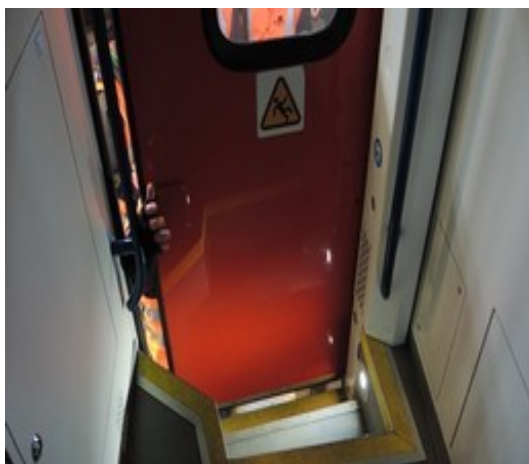
Obr. č. 8: Zavírání dveří s překážkou

- **A1)** zkouška zavírání/otevírání dveří pomocí tlačítek **bez normalizované překážky** (fyzického objektu, kterým je člověk), výsledek: Z/O bez závad, akustická signalizace v činnosti.
- **A2)** zkouška zavírání/otevírání dveří pomocí tlačítek **s normalizovanou překážkou**, tvořenou rukou znalce a umělou horní končetinou, výsledek: Z/O bez závad, akustická signalizace v činnosti, dveře se po nárazu na překážku vrátily do výchozí polohy Otevřeno. Tlaková lišta se snímači po kontaktu s překážkou ihned zareagovala, došlo ke krátkému sevření pravé ruky svírající vnitřní madlo u dveří v oblasti předloktí, bez výrazného pocitu bolesti.

- **A3)** zkouška zavírání/otevírání dveří pomocí tlačítek s **normalizovanou překážkou**, tvořenou dolní končetinou výsledek: Z/O bez závad, akustická signalizace v činnosti, dveře se při zavírání nedovřely. Sklopná stupačka jevila snahu se zaklopit, avšak po nárazu na překážku a po čase cca 3 s se znovu vyklopí.

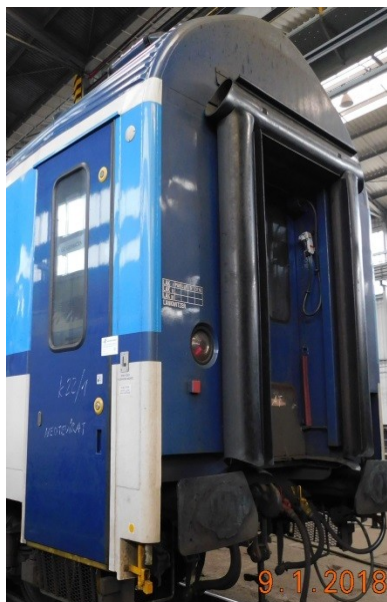
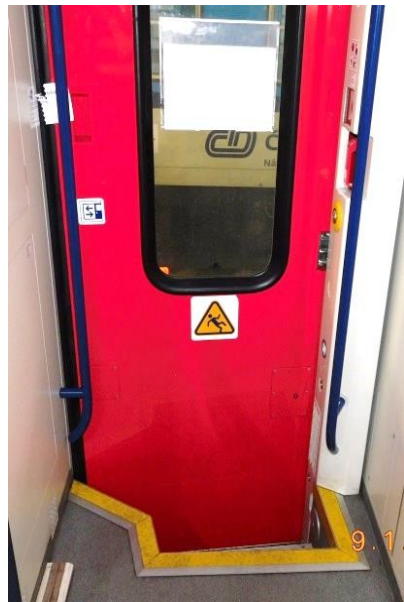
Obr. č. 9: Dveře 2L vozu Bdppe²³¹ Zdroj: DI

- **A4)** zkouška Z/O dveří pomocí tlačítek s **normalizovanou překážkou**, tvořenou osobou figuranta stojícího na sklopné stupačce a pravou **rukou se držící madla** na pravé straně rámu dveří uvnitř vozu, výsledek: Z/O bez závad, akustická signalizace v činnosti, dveře se při zavírání nedovřely a zůstaly ve vzdálenosti cca 10 cm od koncové polohy. Nedošlo ani ke kontaktu s rukou držící se madla. Dveře se po cca 5 s vrací do výchozí polohy Otevřeno. Sklopná stupačka vlivem váhy figuranta nejevila snahu se zaklopit.

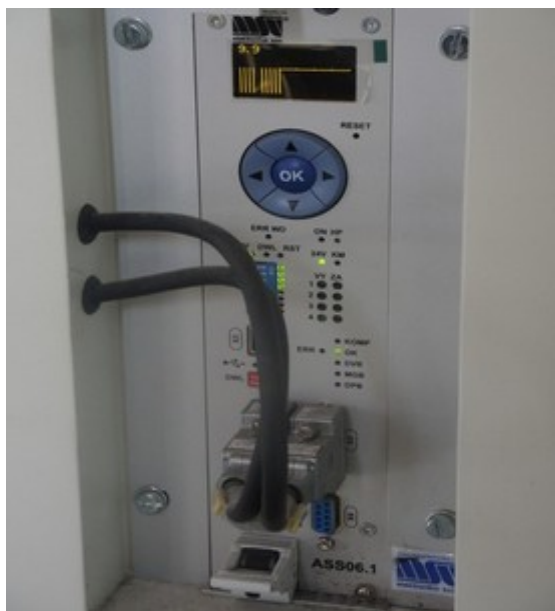
Obr. č. 16: Protismykový regulátor

- **s překážkou** bránící zavření dveří v podobě **horní končetiny** – protismykový regulátor pro blokování dveří zareagoval bez závad, dveře se vlivem překážky nedovírají a stále tlačí do koncové polohy. Došlo k zhasnutí ovládacích tlačítek dveří.

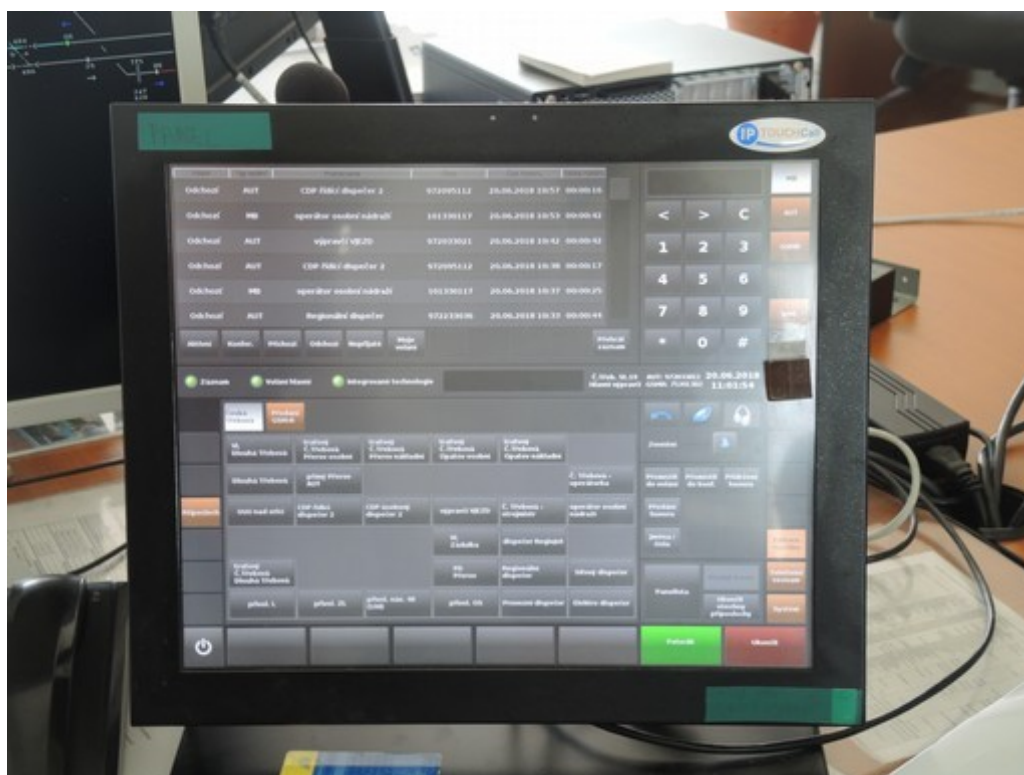
Obr. č. 19: LCD displej integrovaného zapojovače IPTC v DK Česká Třebová

výpravčího v žst. Česká Třebová, dispečera CDP Přerov až ke strojvedoucímu vlaku R 891. Celý proces od ohlášení až po zastavení vlaku trval **118 s**. Dle záznamu hovorů byla informace předána jasně a výstižně. Velmi pohotově se zachoval dispečer CDP Přerov. Vzhledem k informacím, které měl, vzal v úvahu možnost, že cestující se na voze drží, a kdyby vlak R 891 použil rychločinné brzdění, mohlo by dojít k jeho pádu a způsobit mu zranění, což by nařízené provozní brzdění eliminovalo.
