The Rail Safety Inspection Office

Zpráva o výsledcích šetření příčin a okolností vzniku mimořádné události

Vykolejení vlaku Os 5452 na dráze železniční, regionální,
v dopravně D3 Velký Šenov

Derailment of the regional passenger train No. 5452 at Velký Šenov
operational control point

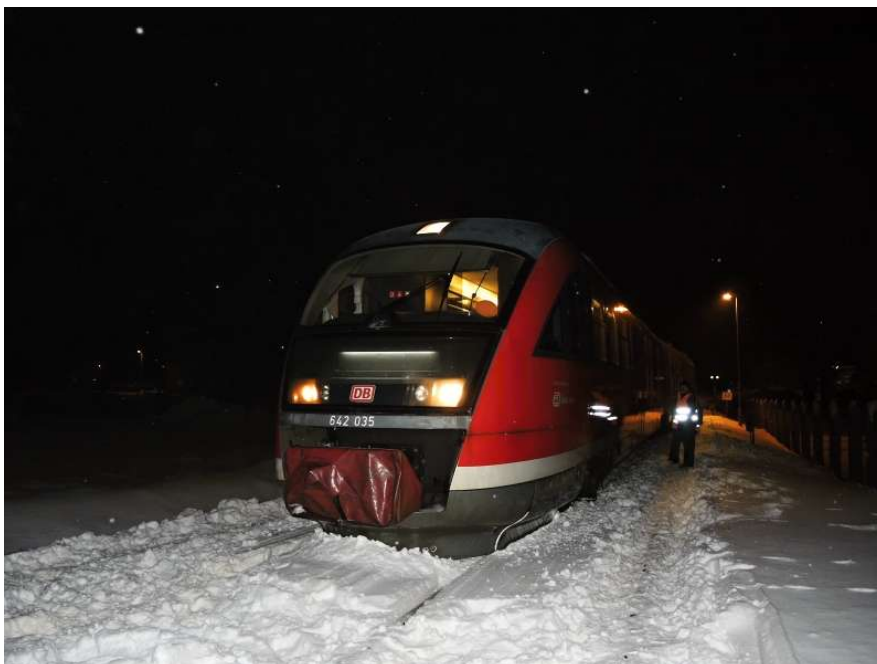
- Skupina události: nehoda.
- Vznik události: 24. 1. 2017, 17:41 h.
- Popis události: nezajištěná jízda s následným vykolejením vlaku Os 5452 na samovratné výhybce č. 1sv při vjezdu do dopravny D3.
- Dráha, místo: dráha regionální, dopravna D3 Velký Šenov, šluknovské zhlaví, km 16,205.
- Zúčastnění: Správa železniční dopravní cesty, státní organizace (provozovatel dráhy);
České dráhy, a. s. (dopravce vlaku Os 5452).
- Následky: bez zranění;
celková škoda 1 140 191 Kč.
- Bezprostřední příčiny:
- nerespektování pokynu provozovatele dráhy daného návěstidlem Sv1 strojvedoucímu vlaku před vjezdem na výhybku č. 1sv.
- Příspěvající faktory:
- nebyly Drážní inspekci zjištěny.

Description: unsecured movement with the consequent derailment of the regional passenger train No. 5452 due to aggregation of ice in area of the self-returning switch No. 1sv

Direct cause: a train driver did not obey the instruction of the signal Sv1 before entering into the self-returning switch No. 1sv.
