The Rail Safety Inspection Office

## **Accident and incident investigation report**

Collision of the regional passenger train No. 6707 with a backhoe-loader at the level crossing No. P2158 between Břvany and Lenešice stations

Wednesday, 24<sup>th</sup> January 2018

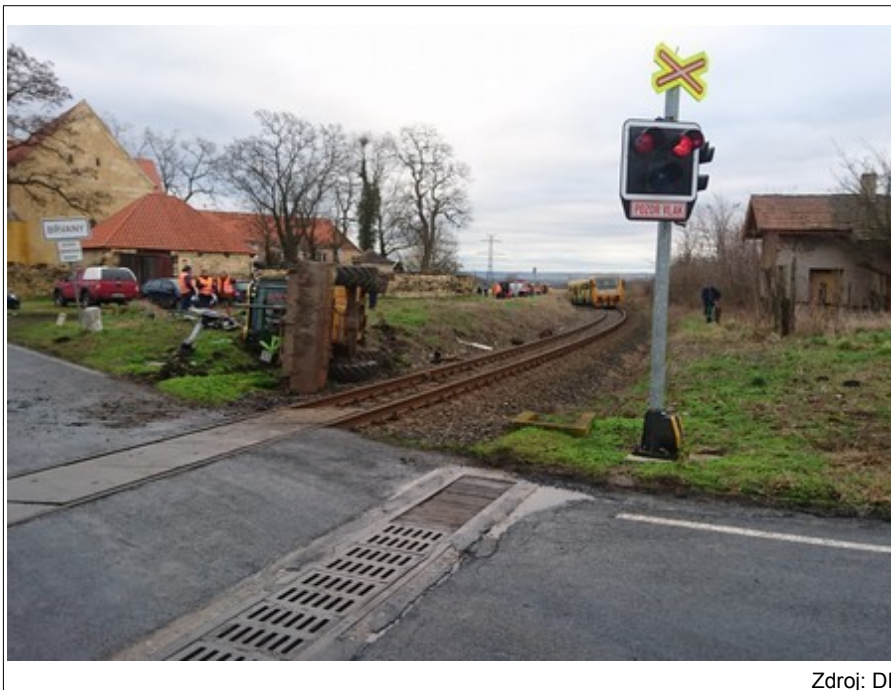
Popis události: střetnutí vlaku Os 6707 s rypadlem nakladačem s následným vykolejením.

- stání rypadla nakladače v prostoru nebezpečného pásma železničního přejezdu P2158 v době jízdy vlaku Os 6707.

- nemožnost opuštění nebezpečného pásma železničního přejezdu rypadlem nakladačem pro nečinný motor z důvodu nedostatečného množství paliva v nádrži.
