The Rail Safety Inspection Office

Investigation Report of Railway Accident

Collision of regional passenger train No. 2710 with a van at the level crossing
No. P8143 between Sudoměřice na Moravě and Strážnice stations

č. j.: 6-1997/2015/DI

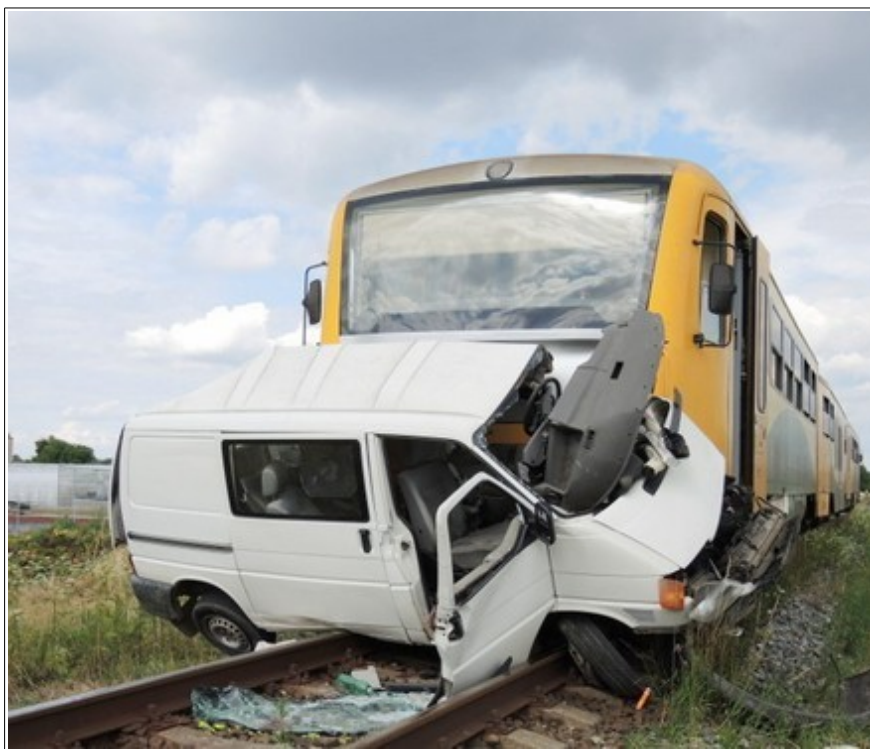
Zdroj: Dražní inspekce

Popis události: střetnutí vlaku Os 2710 s dodávkovým automobilem na železničním přejezdu.

Dráha, místo: dráha regionální, mezi železničními stanicemi Sudoměřice nad Moravou a Strážnice, přejezd P8143 v km 8,985.
