The Rail Safety Inspection Office

Accident and incident investigation report

The derailment of the freight train No. 89551 between Chvatěruby and Úžice stations

Monday, 24th September 2018

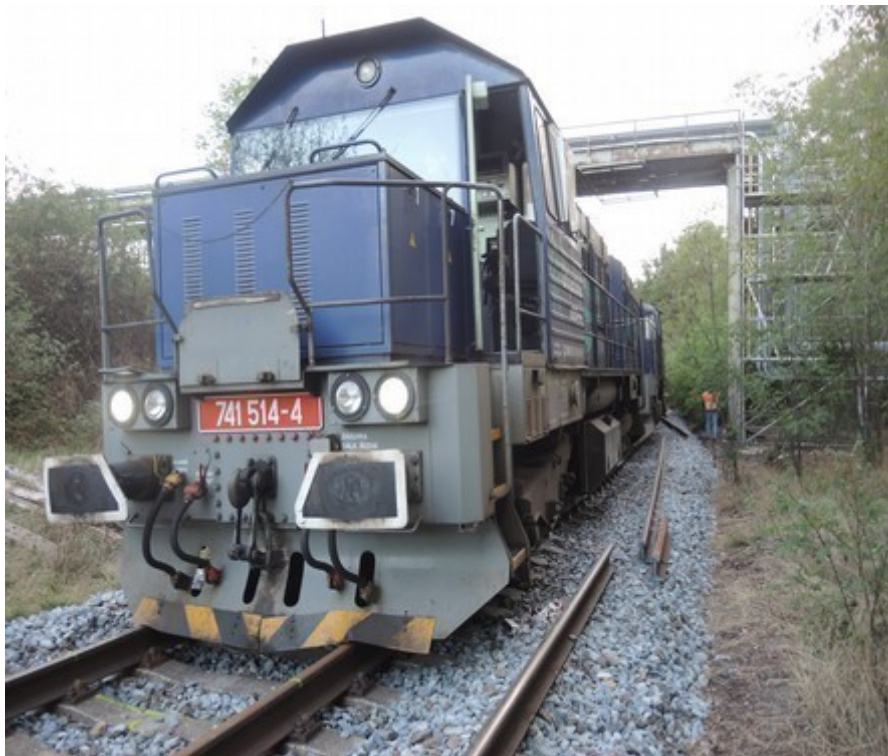
Zdroj: Dražní inspekce

Popis události: vykolejení hnacího dražního vozidla vlaku Mn 89551.

- jízda vlaku přes nesprávně provedený kolejnicový styk ojeté a nově vložené kolejnice.
