Zpráva o výsledcích šetření příčin a okolností vzniku mimořádné události

Střetnutí vlaku Os 14523 s nákladním automobilem na železničním
přejezdu P7140, v km 4,740, s následným vykolejením vlaku,
na dráze železniční, regionální, mezi železničními stanicemi
Velké Pavlovice a Kobylí na Moravě

Investigation Report of Railway Accident

Collision of passenger train No. 14506 with a truck at the level crossing
P7140, km 4,740, between Velké Pavlovice and Kobylí na Moravě
stations with consequent derailment

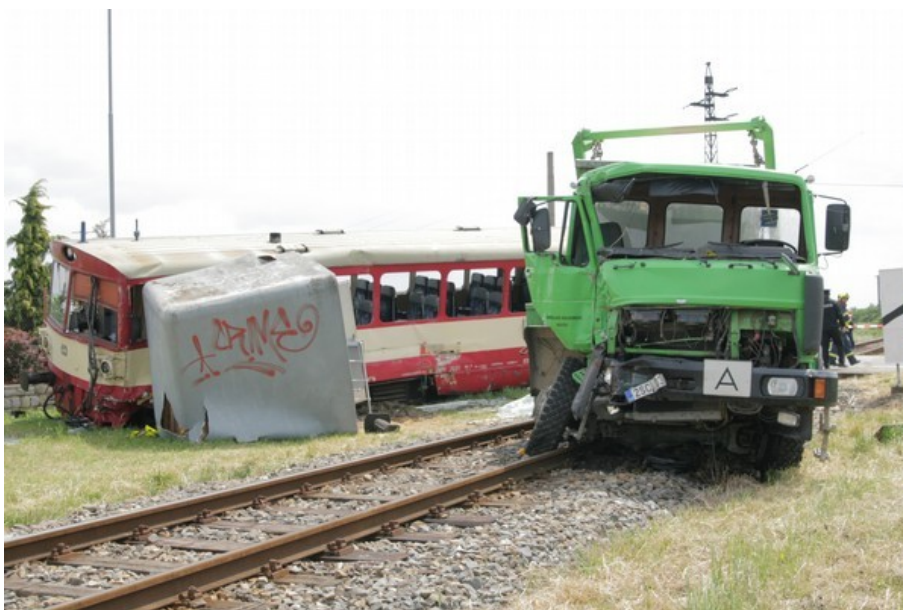
Popis události: střetnutí vlaku Os 14523 s nákladním automobilem s následným vykolejením vlaku.

- nedovolené vjetí nákladního automobilu na železniční přejezd v době, kdy se k němu blížil vlak a byla dávana zvuková i světelná výstraha dvěma červenými střídavě přerušovanými světly signálu přejezdového zabezpečovacího zařízení.
