The Rail Safety Inspection Office

Zpráva o výsledcích šetření příčin a okolností vzniku mimořádné události

Nedovolená jízda posunového dílu za návěstidlo zakazující jízdu, srážka s protijedoucím posunujícím samostatným hnacím drážním vozidlem a vykolejení hnacího drážního vozidla taženého posunového dílu v železniční stanici Brno hl. n.

Investigation Report of Railway Accident

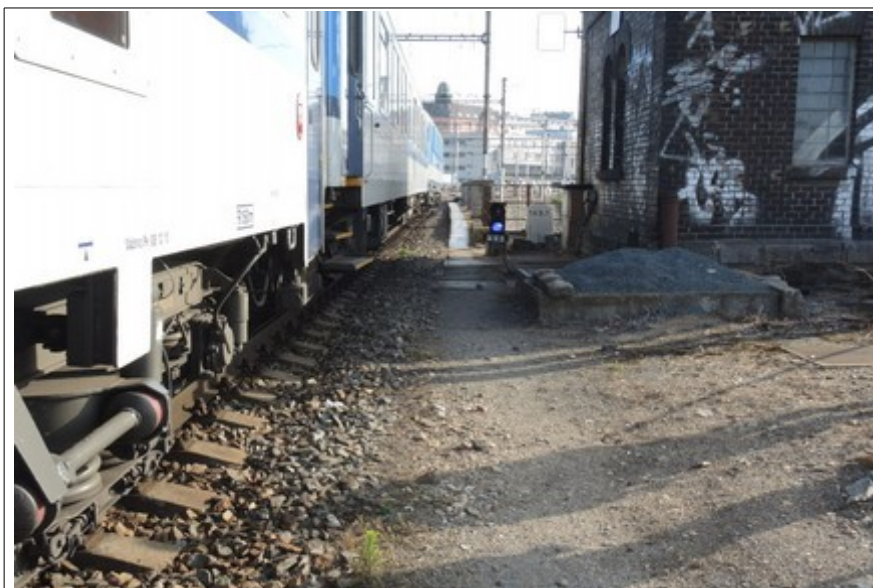
Zdroj: Drážní inspekce

- Skupina události: závažná nehoda.
- Vznik události: 25. 6. 2016, 6.10 h.
- Popis události: nedovolená jízda taženého posunového dílu za seřaďovací návěstidlo Se69 zakazující jízdu, následná srážka s protijedoucím posunujícím samostatným hnacím drážním vozidlem a vykolejení hnacího drážního vozidla taženého posunového dílu po srážce.

- Následky: lehké zranění zaměstnance dopravce;
celková škoda 7 319 094 Kč.
- Bezprostřední příčiny:
- nezastavení taženého posunového dílu před návěstí „Posun zakázán“ seřaďovacího návěstidla Se69.

- Přispívající faktory:
- nebyly Drážní inspekcí zjištěny
- Zásadní příčiny:
- pochybení strojvedoucího hnacího drážního vozidla taženého posunového dílu, který při řízení z vedoucího drážního vozidla nereagoval dostatečně včas na důležité skutečnosti, zjištěné při pozorování trati a návěstí.
