Závěrečná zpráva o výsledcích šetření mimořádné události

Střetnutí vlaku Sp 1723 s osobním automobilem na železničním přejezdu P7939
mezi železniční stanicí Vlkoš a zastávkou Vracov

Accident and incident investigation report

Collision of the passenger train No. 1723 with a car at the level crossing
No. P7939 between Vlkoš station and Vracov railway stop

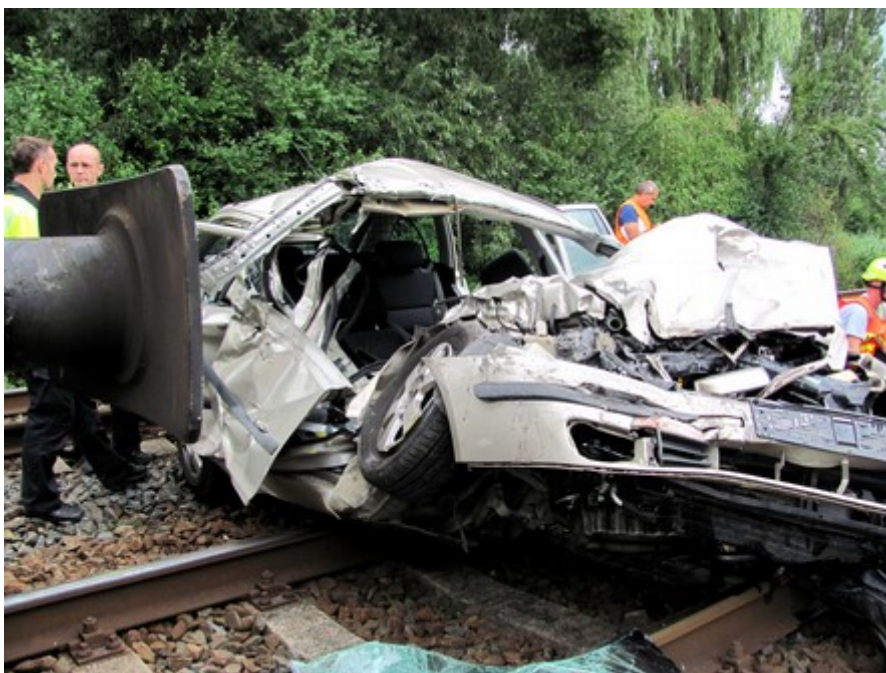
Popis události: střetnutí vlaku Sp 1723 s osobním automobilem.

Dráha, místo: dráha železniční, kategorie celostátní, Veselí nad Moravou – Brno hl. n., 1. traťová kolej, železniční přejezd P7939, km 73,647.
