Závěrečná zpráva o výsledcích šetření mimořádné události

Nezajištěná jízda (ujetí) skupiny 9 drážních vozidel s následnou srážkou s drážními vozidly taženého posunového dílu a vykolejením dvou drážních vozidel na dráze-vlečce „Vlečka Třineckých železáren a.s., Třinec“

Accident and incident investigation report

Uncontrolled movement of 9 rolling stocks with the consequent collision with the shunting operation and the derailment of 2 rolling stocks at „Vlečka Třineckých železáren a.s., Třinec“ siding

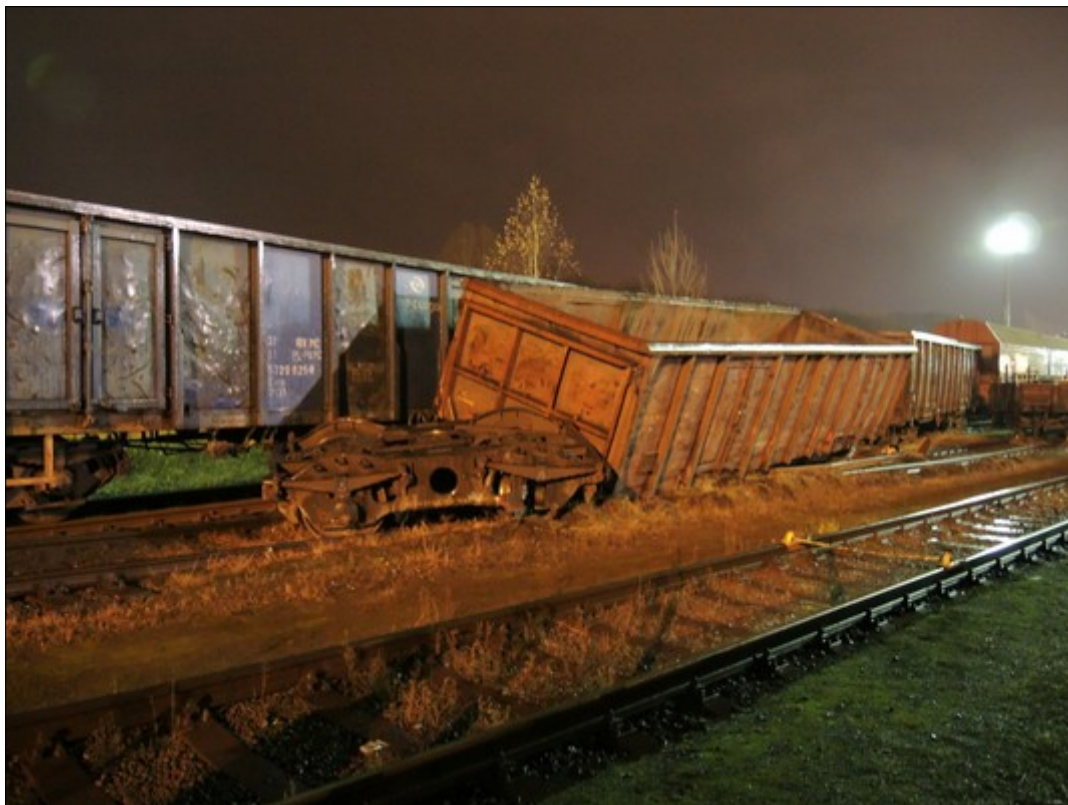
Skupina události:	incident.
Vznik události:	25. 11. 2017, 18.08 h.
Popis události:	nezajištěná jízda (ujetí) skupiny 9 drážních vozidel s následnou srážkou s drážními vozidly taženého posunového dílu a vykolejením dvou drážních vozidel.
Dráha, místo:	dráha železniční, kategorie vlečka, „Vlečka Třineckých železáren a.s., Třinec“, dopravní obvod St. 15 mistrovského stanoviště č. 15 (kolejiště seřaďovacího nádraží), kolej č. 1508, kdy místem srážky a vykolejení je českotěšínské zhlaví seřaďovacího nádraží, v prostoru mezi námezíkem za výhybkou č. 156 (mezi kolejemi č. 1507 a č. 1508) a výhybkou č. 156 ve stejném obvodu vlečky.
Zúčastnění:	TŘINECKÉ ŽELEZÁRNY, a. s. (provozovatel dráhy a drážní dopravy).
Následky:	celková škoda 263 705 Kč.
