The Rail Safety Inspection Office

Investigation Report of Railway Accident

Collision of regional passenger train No. 7901 with a car at level crossing No. P544
at Bratkovice station

č. j.: 6-2256/2014/DI

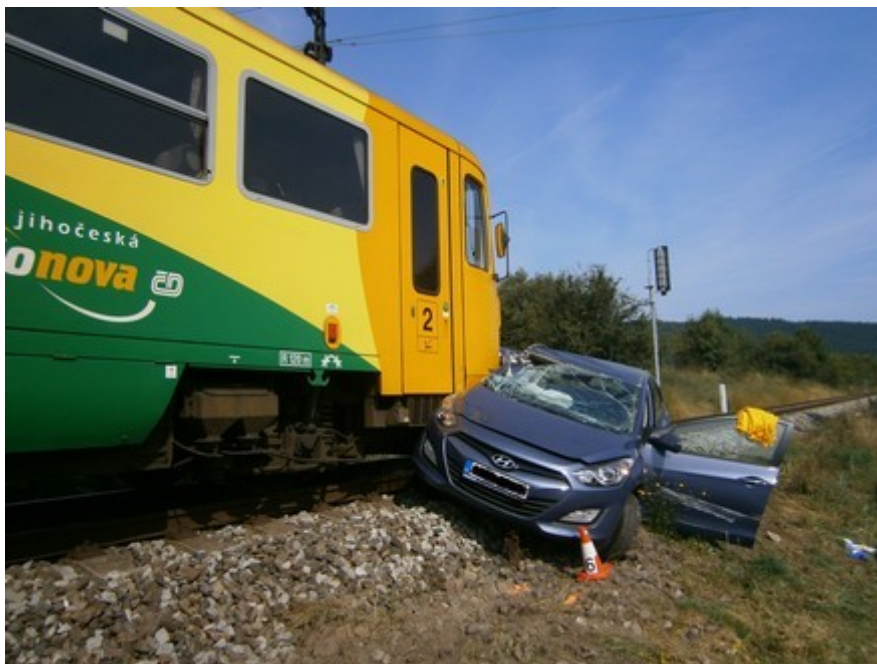
Zdroj: Drážní inspekce

- Skupina události: nehoda.
- Vznik události: 26. 7. 2014, 7:52 h.
- Popis události: Sřetnutí vlaku Os 7901 s osobním automobilem.
- Dráha, místo: dráha železniční, celostátní, přejezd P544, km 80,206 v železniční stanici Bratkovice.
- Zúčastnění: Správa železniční dopravní cesty, státní organizace (provozovatel dráhy);
České dráhy, a. s. (dopravce vlaku Os 7901);
řidič silničního motorového vozidla.
- Následky: 1 usmrcená, 1 zraněný (zemřel na následky zranění po 48 dnech od vzniku mimořádné události);
celková škoda 332 860 Kč.
- Bezprostřední příčiny:
- nedovolené vjetí osobního automobilu na železniční přejezd v době, kdy se k němu blížil vlak a byla dávana jak zvuková výstraha, tak světelná výstraha dvěma červenými střídavě přerušovanými světly signálu přejezdového zabezpečovacího zařízení.
