## **Závěrečná zpráva o výsledcích šetření mimořádné události**

## **Accident and incident investigation report**

Collision of freight train No. 68250 with a car at level crossing  
No. P3652 at Stařeč station

č. j.: 6-2575/2017/DI

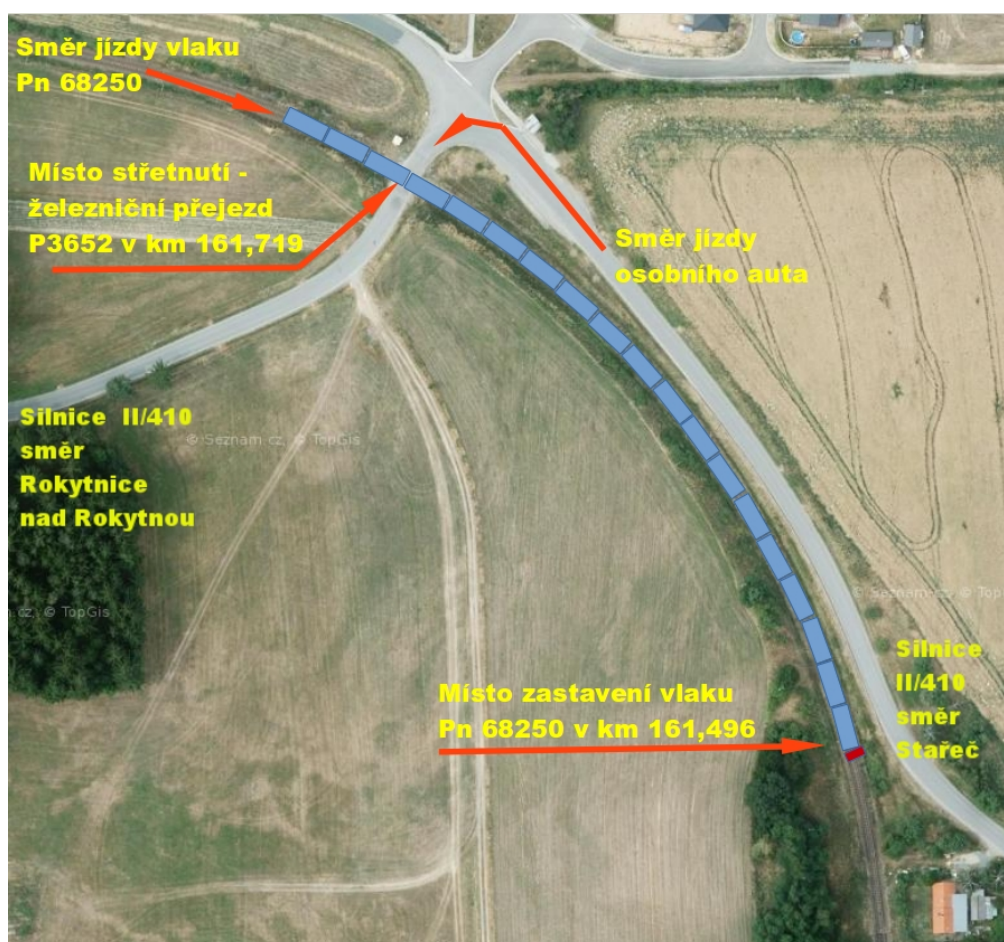
Obr. č. 2: Schéma místa vzniku MU

Dne 27. 7. 2017 v 15.18 h. se vlak Pn 68250, jedoucí ze žst. Jihlava do žst. Břeclav přednádraží, střetl s osobním automobilem na železničním přejezdu P3652.
