The Rail Safety Inspection Office

Accident and incident investigation report

Derailment of the freight train No. 68253 at Novosedly station

č. j.: 6-2579/2017/DI

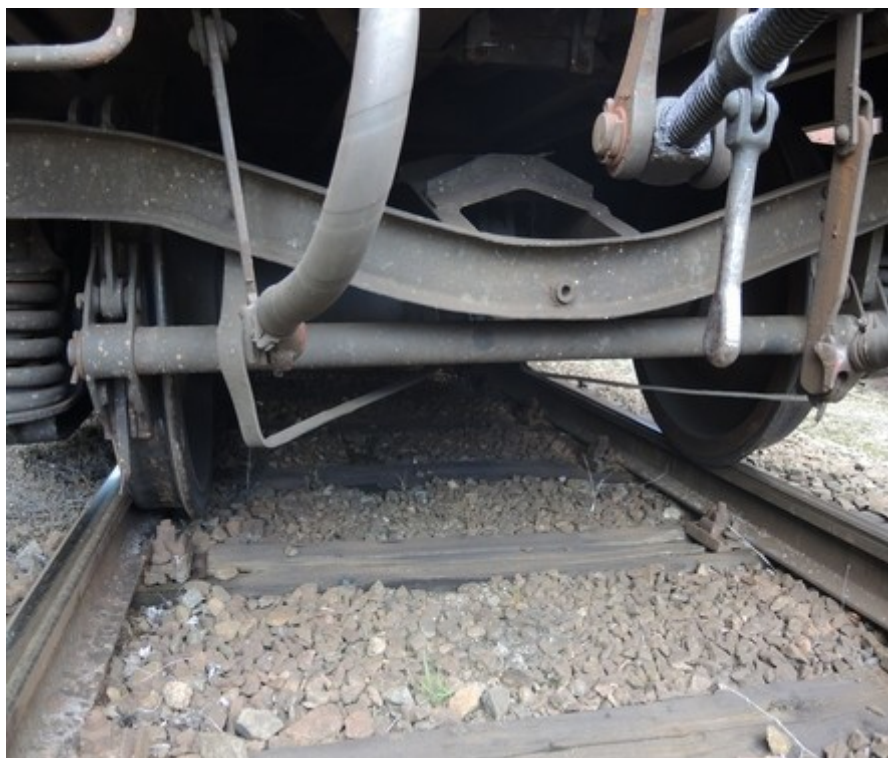
Skupina události:	incident.
Vznik události:	27. 7. 2017, 17.31 h.
Popis události:	vykolejení vlaku Pn 68253 na staniční koleji č. 3 v železniční stanici Novosedly.
Dráha, místo:	dráha železniční, kategorie regionální, Břeclav – Znojmo, železniční stanice Novosedly, staniční kolej č. 3, km 117,280.
Zúčastnění:	Správa železniční dopravní cesty, státní organizace (provozovatel dráhy); ČD Cargo, a.s. (dopravce vlaku Pn 68253);
Následky:	celková škoda 159 827 Kč.
