The Rail Safety Inspection Office

Závěrečná zpráva o výsledcích šetření mimořádné události

Srážka vlaku Os 18110 s překážkou na dopravní cestě dráhy (vrstva zeminy)
s následným vykolejením mezi dopravními D3 Volyně a Čkyně

Accident and incident investigation report

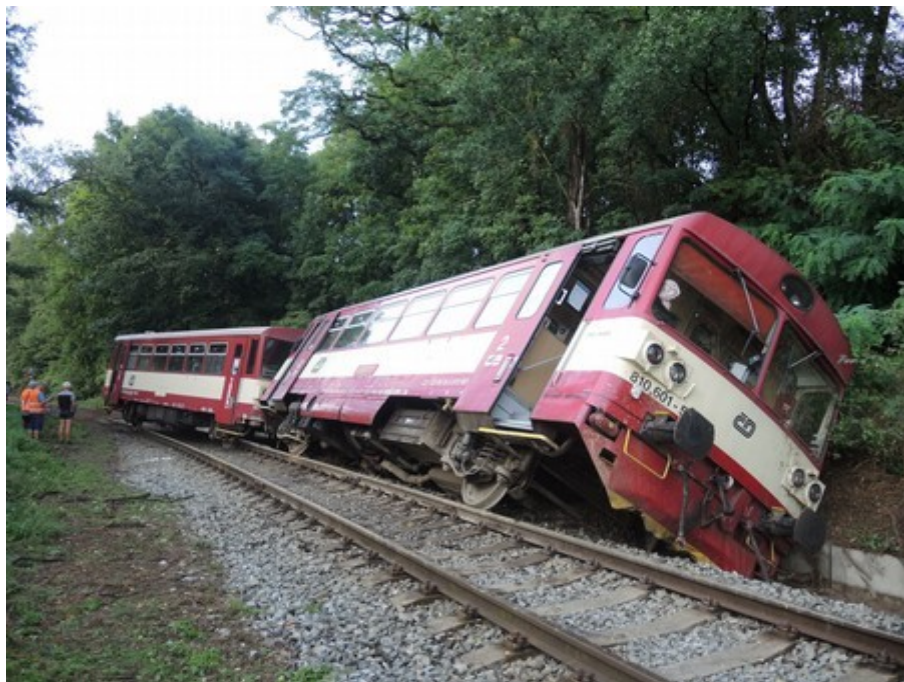
Popis události: srážka vlaku Os 18110 s překážkou na dopravní cestě dráhy (vrstva zeminy) s následným vykolejením drážních vozidel.

- naplavení zeminy z přilehlého svahu na provozovanou kolej.

- silně nepříznivé klimatické podmínky – extrémní přívalový déšť kategorie katastrofického lijavce.

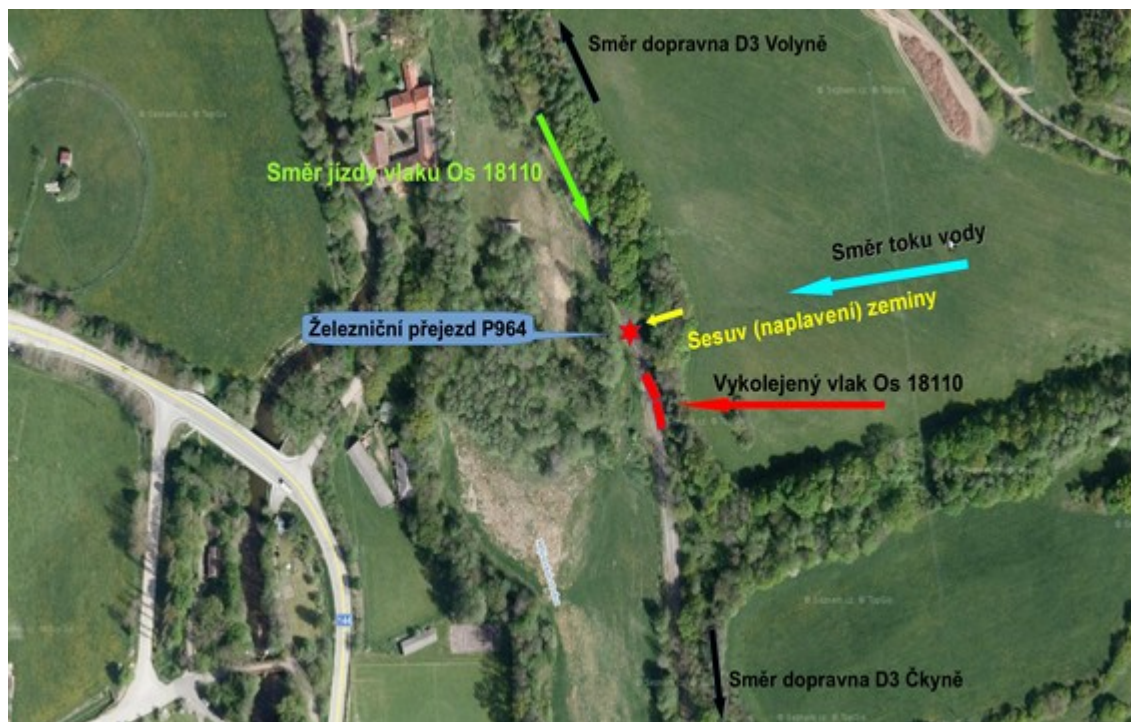
Obr. č. 2: Schéma místa vzniku MU

Dne 27. 8. 2017 v 15.39 h najel vlak Os 18110 na překážku na dopravní cestě dráhy (naplavená zemina z přilehlého svahu) v prostoru ŽP P964 s následným vykolejením HDV i TDV.
