The Rail Safety Inspection Office

### **Investigation Report of Railway Accident**

Collision of regional passenger train No. 15501 with an obstacle – rockslide with  
consequent derailment between Poniklá and Hrabačov stations

č. j.: 6-290/2015/DI

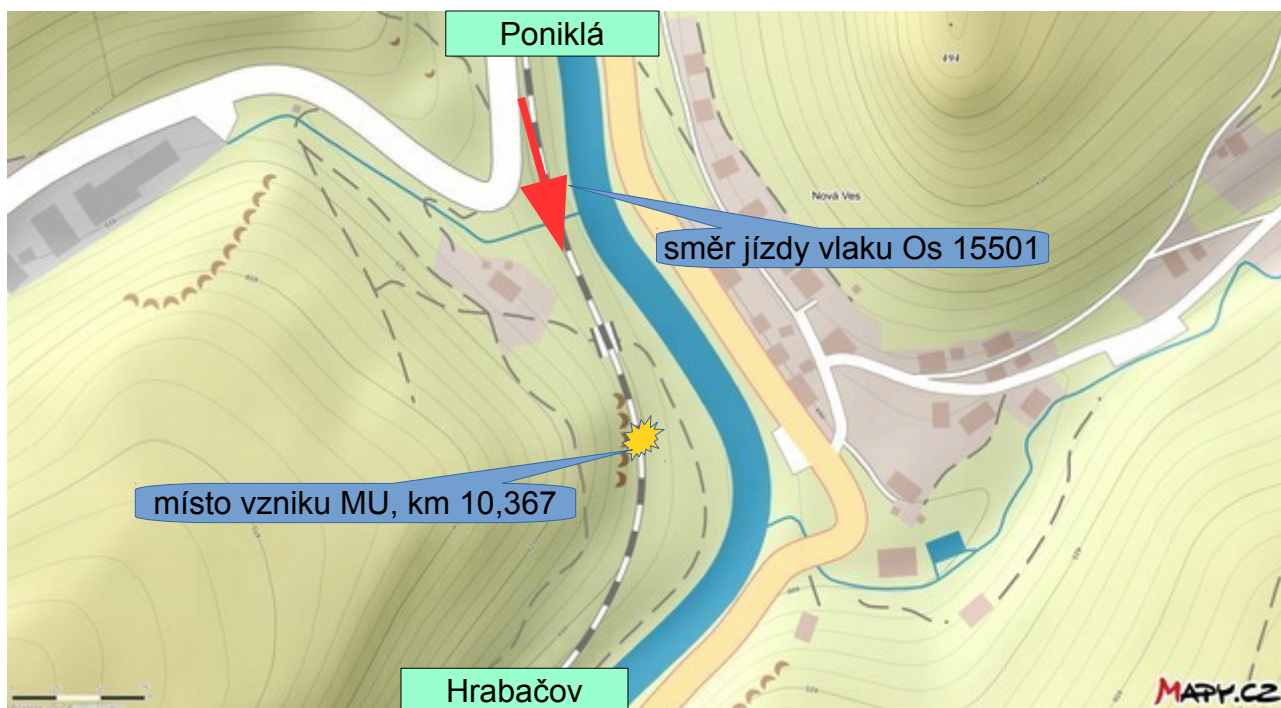
Obr. č. 2: Schematický plánec místa MU

Dne 28. 1. 2015 v 6:33 h se vlak Os 15501 jedoucí z výchozí žst. Jablonec nad Jizerou do cílové žst. Martinice v Krkonoších v úseku trati mezi dopravami Poniklá a Hrabačov v km 10,367, srazil s překážkou na dopravní cestě dráhy, spadlým skalním masivem zasahujícím do průjezdného průřezu TK z pravé strany ve směru jízdy vlaku.

- sesutý skalní masiv byl nalezen rozlomený na několik částí v prostoru mezi kolejnicovými pasy pojezděné TK a po obou stranách této TK;
- pata skály se nacházela cca 2 m od pravého kolejnicového pasu;

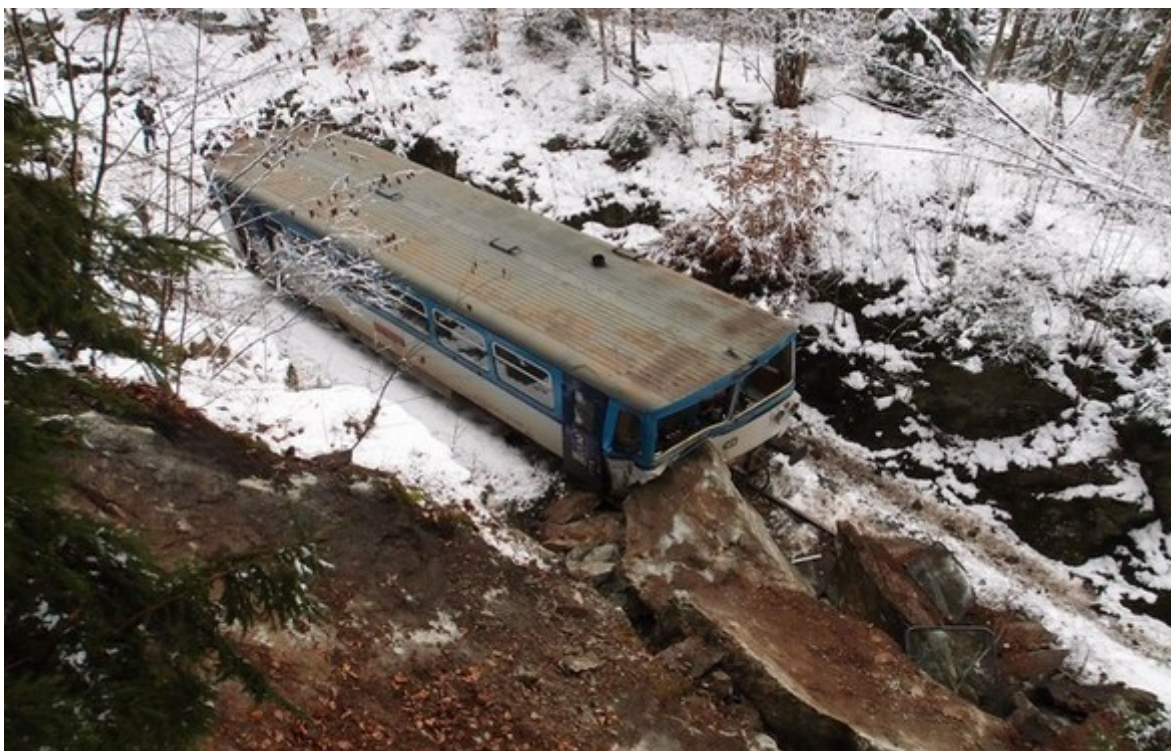
Obr. č. 11: Pohled na místo MU z vrcholu skalního masivu
