The Rail Safety Inspection Office

Nedovolená jízda, srážka se zádržným pražcem kusé odvratné koleje a vykolejení sunutého posunového dílu na dráze-vlečce „Českomoravský cement, závod Praha Radotín“

Accident and incident investigation report

Unauthorized movement of the shunting operation, collision with a restraint sleeper and derailment at „Českomoravský cement, závod Praha Radotín“ siding

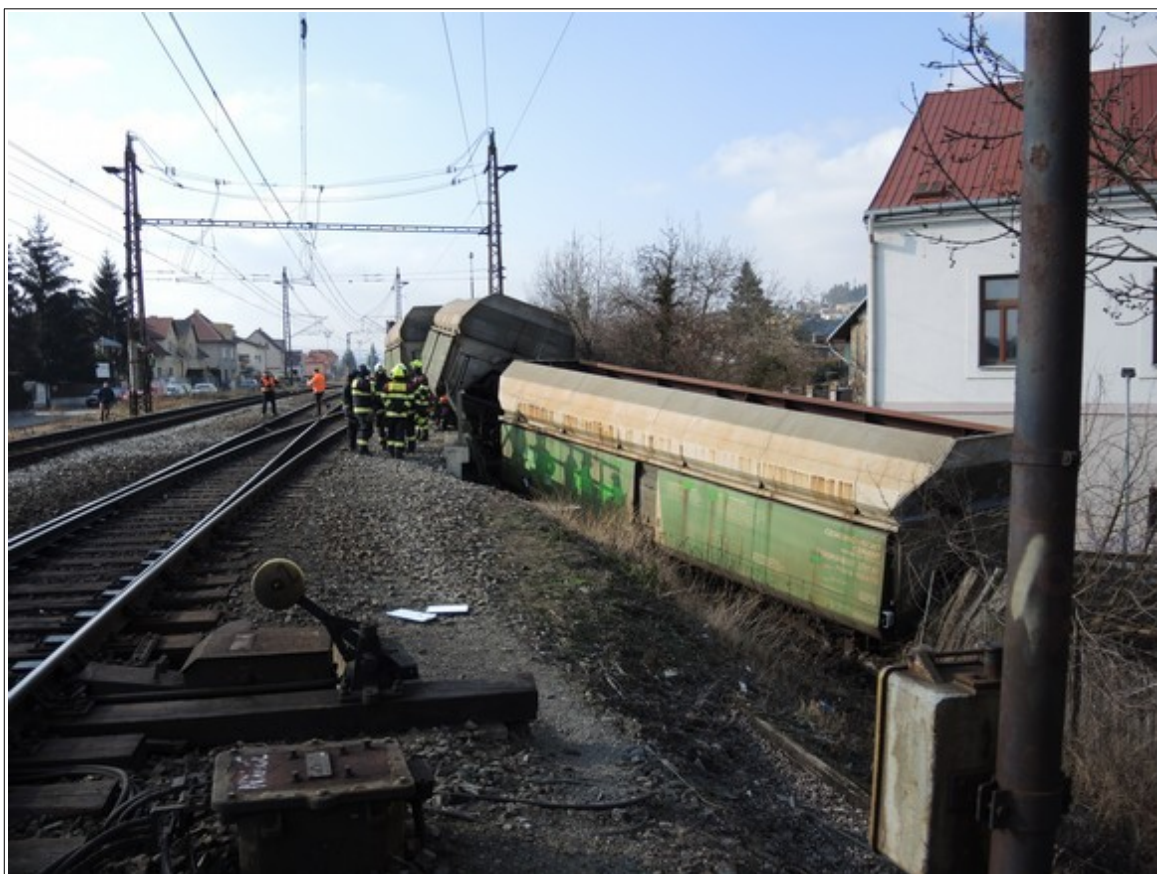
Popis události: nedovolená jízda sunutého posunového dílu dopravce Českomoravský cement, a.s., za návěstidlo Se42 s návěstí zakazující jízdu, srážka se zádržným pražcem a zarážedlem kusé odvratné koleje, následné vykolejení 2 nákladních vozů a jejich pád do prostoru podchodu pro pěší.

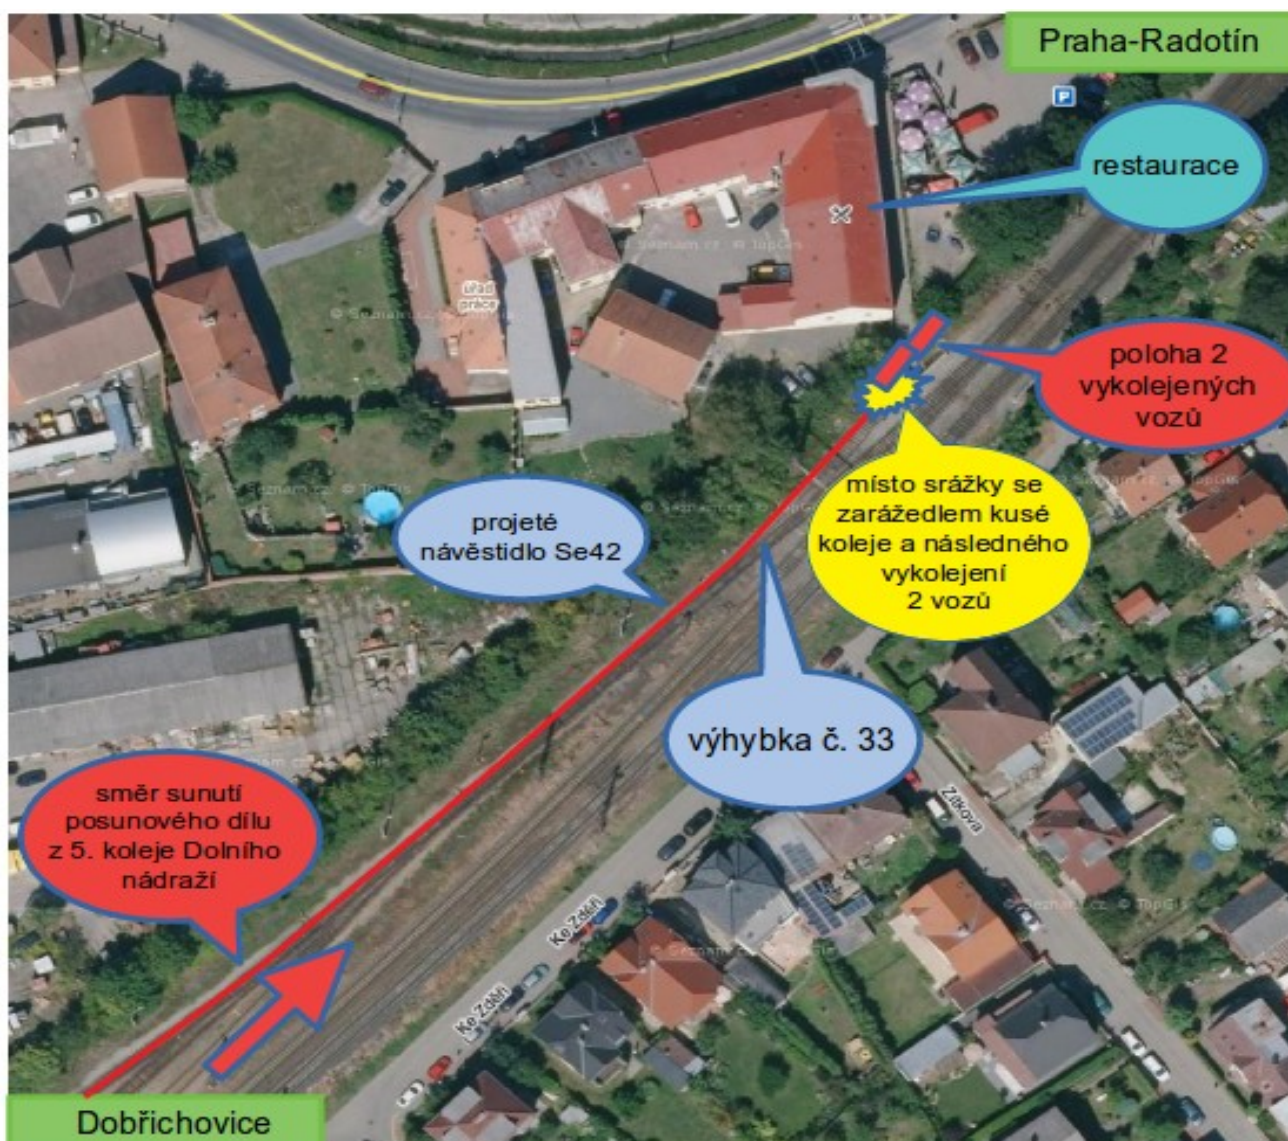
Obr. č. 2: Schéma místa vzniku MU

(z 5. koleje vlečky na 6. SK žst. Praha-Radotín), kam je vlečka zaústěna. V průběhu posunu došlo k nedovolené jízdě sunutého posunového dílu dopravce ČMC za úroveň seřadovacího návěstidla Se42 s návěstí „Posun zakázán“. Dále došlo k jízdě odbočným směrem na výhybce č. 33 na kusou odvratnou kolej, ke srážce se zádržným pražcem, k vykolejení přes zádržný pražec a následně ke srážce se zarážedlem kusé odvratné koleje (viz obr. č. 2 níže). Vykolejily 2 vozy, které následně vjely do prostoru chodníku u veřejně přístupného podchodu (u restaurace mimo prostor předmětné vlečky, viz obr. č. 4 v příloze), další vůz byl vlivem MU poškozen, ale nevykolejil. Došlo k újmě na zdraví jedné osoby (vedoucího posunu předmětného posunového dílu), životní prostředí nebylo ohroženo.

Výhybka č. 33 byla postavena na kusou odvrtnou kolej a na seřadovacím návěstidle Se42 svítila návěst zakazující jízdu Posun zakázán. Zádržný pražec kusé koleje byl jízdou posunového dílu poškozen. Byly nalezeny stopy po jízdě vozů. Návěstidlo s návěstí Posun zakázán bylo nalezeno v prostoru pod druhým vozem ve směru sunutí. Betonové zarážedlo za zádržným pražcem bylo po MU nalezeno poškozené v prostoru podchodu. Délka odvrtné koleje byla 31 m (od hrotů jazyků výhybky č. 33 až po zarážedlo kusé odvrtné koleje). Na odstavení DV však tato kolej nebyla určena, jelikož návěstidlo Námezník s návěstí Hranice koleje se nachází až v úrovni zarážedla této kusé odvrtné koleje.
