The Rail Safety Inspection Office

Investigation Report of Railway Accident

Collision of the freight train No. 148359 with the freight train No. 53668 between
Velké Žernoseky and Litoměřice dolní nádraží stations

Saturday, 28th March 2015

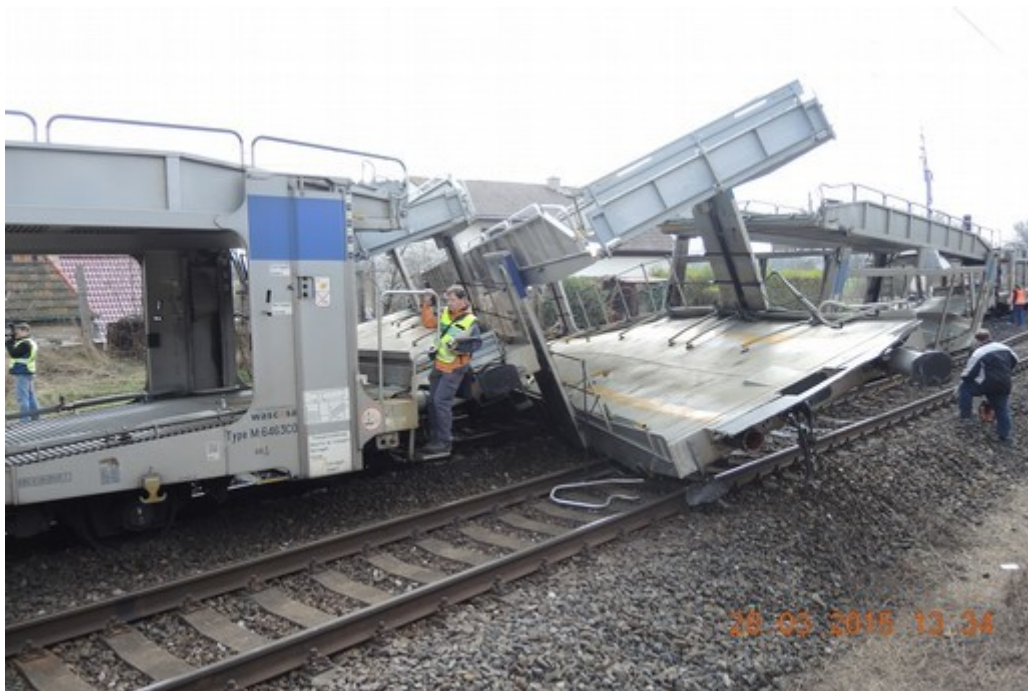
Popis události: nedovolená jízda vlaku Nex 148359 za úroveň návěstidla zakazujícího jízdu, následná srážka s protijedoucím vlakem Pn 53668 a vykolejení.

Dráha, místo: dráha celostátní, odjezdové návěstidlo S1 žst. Velké Žernoseky, km 412,135. Místo srážky se nacházelo mezi železničními stanicemi Velké Žernoseky a Litoměřice dolní nádraží, 1. traťová kolej, km 411,153.
